ANALYSE DE LA SITUATION RELATIVE À L'HABITAT DANS LES ZONES AFFECTÉES PAR LE SÉISME DU 14 AOÛT 2021 EN HAÏTI

Synthèse des activités de diagnostic menées du 21 au 31 octobre 2021

- Florie Dejeant, ingénieur, experte CRAterre
- Christian Belinga Nko'o, architecte DPLG, expert CRAterre,

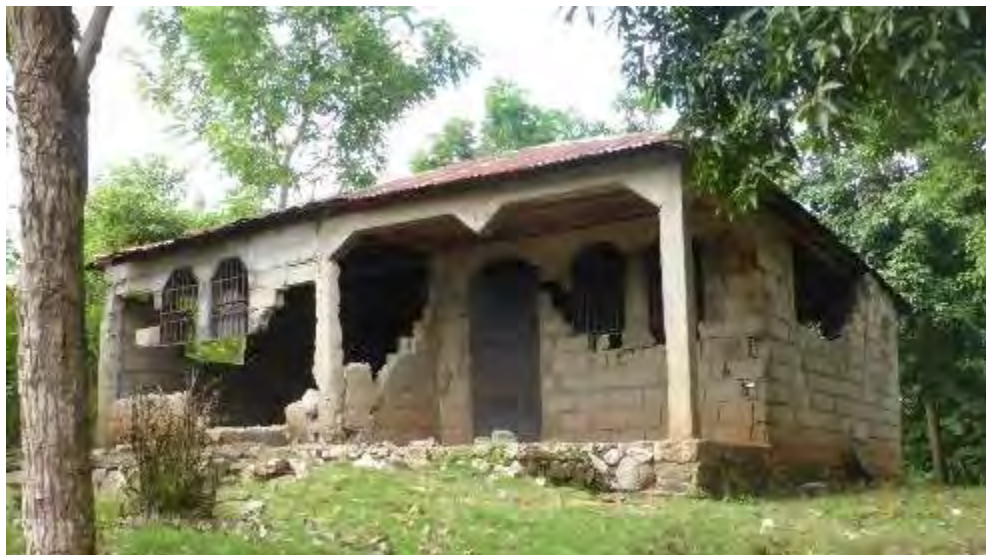
Maison en maçonnerie simple de blocs très endommagée

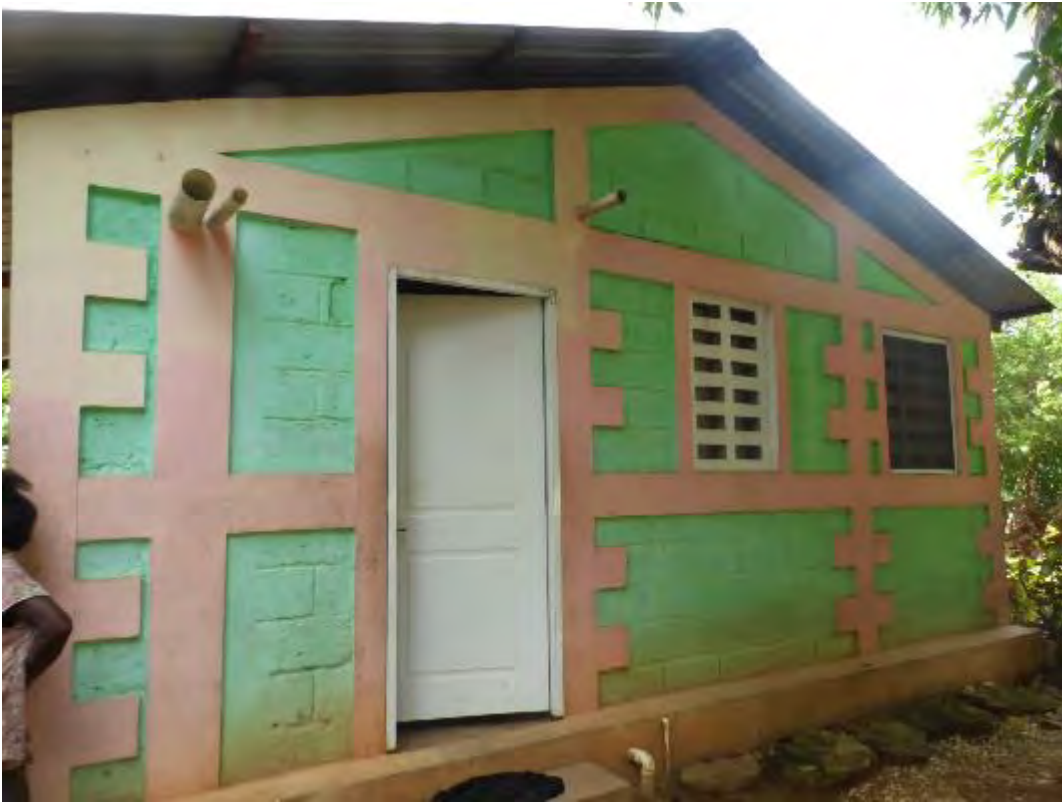
Maison Maçonnerie Chaînée « UMCOR » sans dommages. Les poteaux de la citerne en béton ont été endommagés.

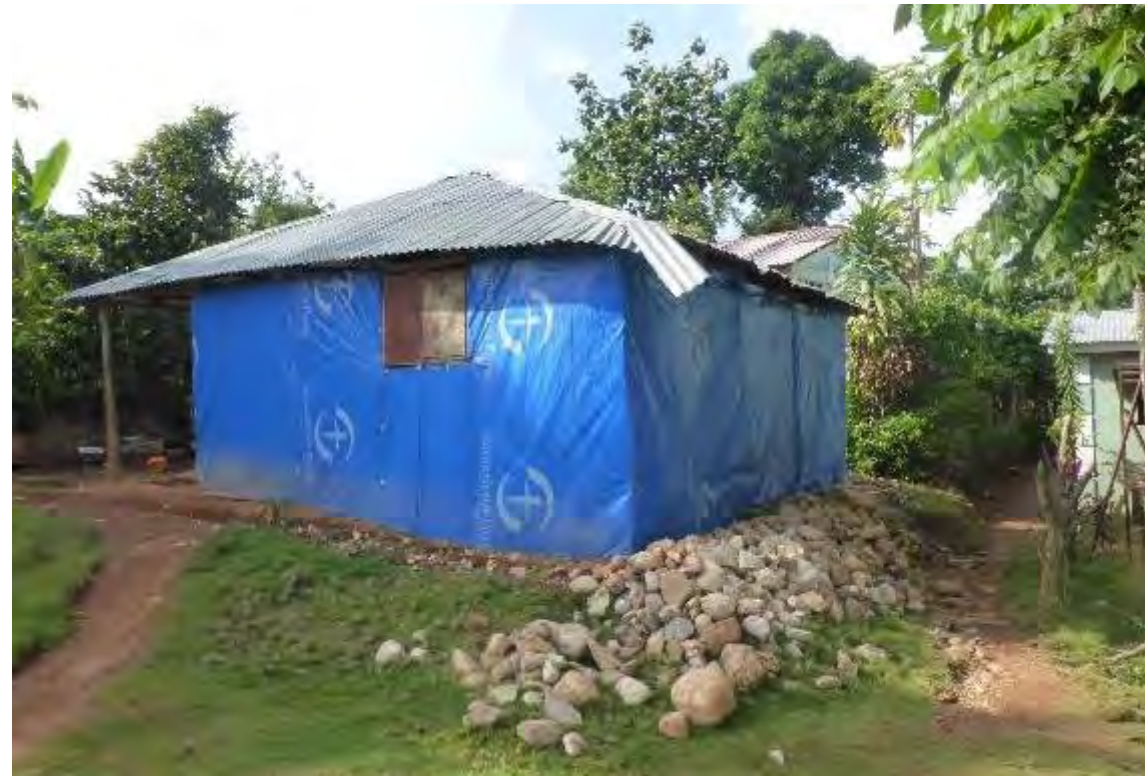
Maison OB traditionnelle dont les remplissages ont été endommagés. Les murs ont été couverts de bâches (achetées).

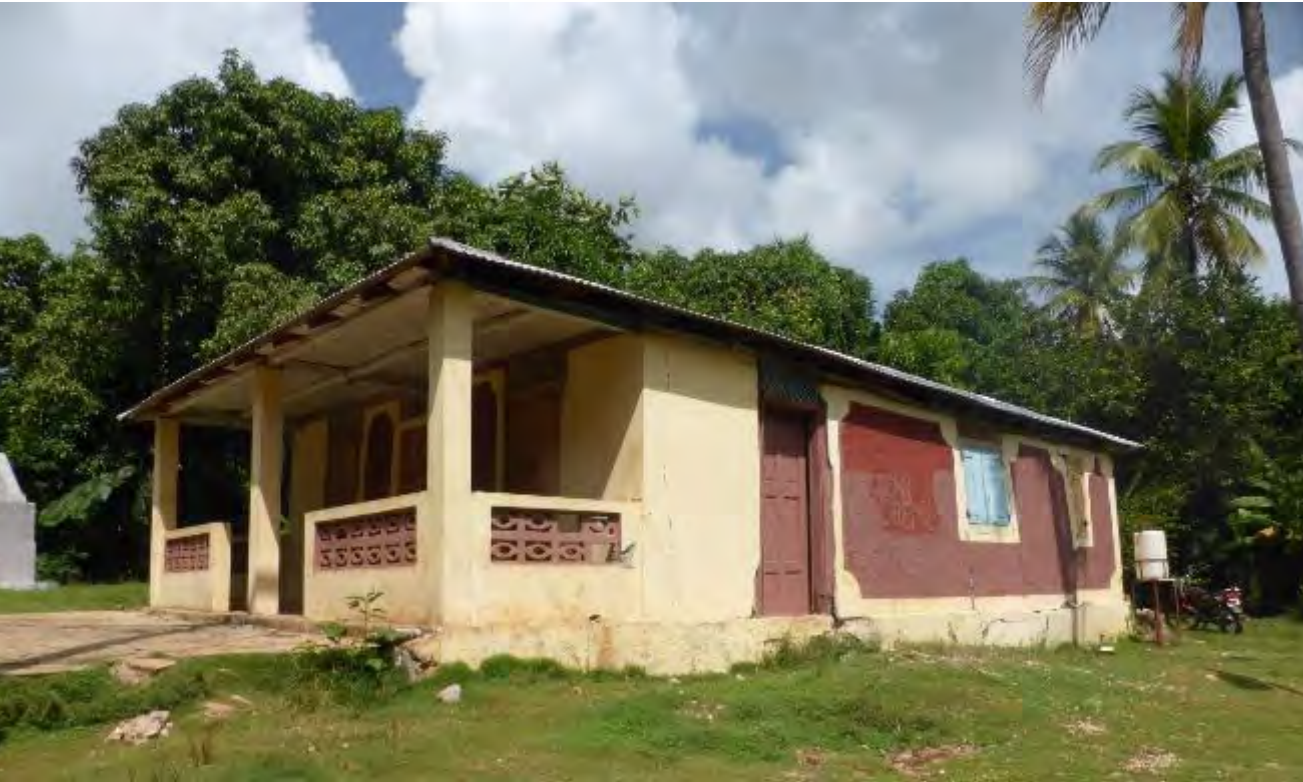
Maison OB traditionnelle, avec enduits ciment, construite il y a 80 ans environ. Elle a subi des dommages sur les panneaux à l'arrière et au niveau des cloisons intérieures.

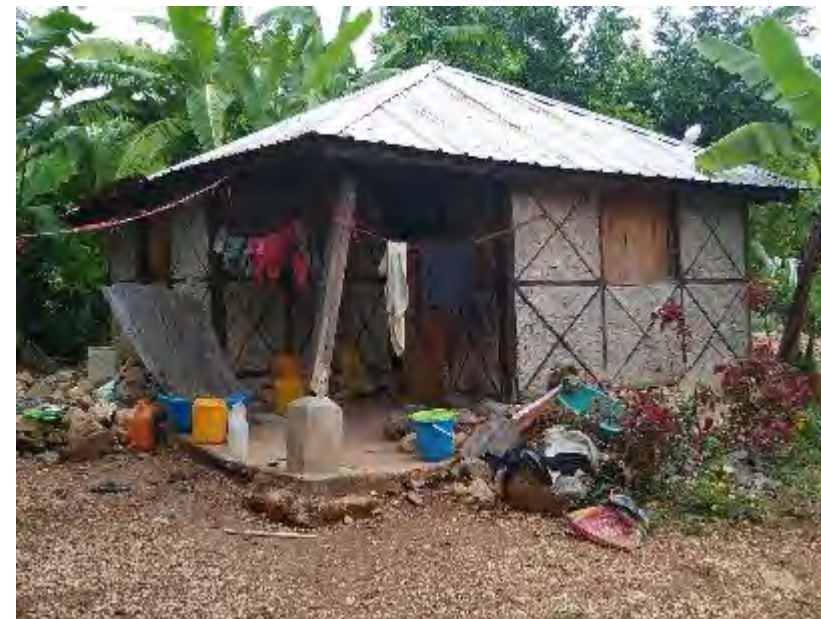
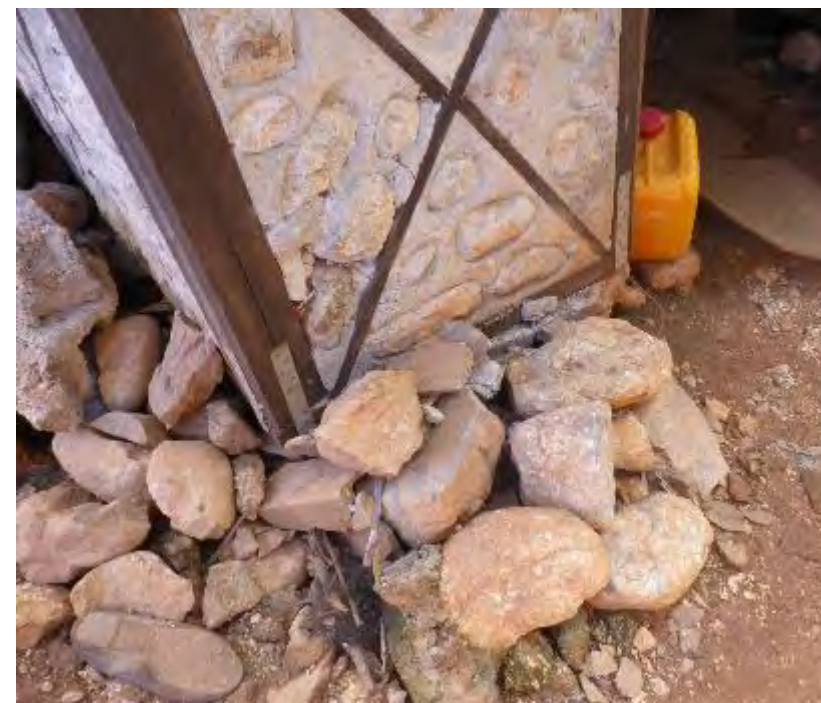
- 3 maisons visitées dans la zone (La Roche-au-Pont et Fabre), construites par AHAAMES sur financement de Caritas Suisse
- Les maisons ont été fortement endommagées sans s'effondrer ni causer de blessures.
- Les panneaux des murs en maçonnerie de petites roches sont majoritairement restés intacts.
- Le soubassement en pierres est fortement affecté, ayant provoqué le déplacement et l'endommagement de la superstructure en ossature bois. Les causes estimées sont :
 - Une exécution de la maçonnerie de roches ne respectant pas les règles de l'art, en particulier sur le choix des pierres et le mode d'appareillage :
 - utilisation de gros galets de rivière, arrondis et de formes plutôt cylindriques / non allongés ;
 - pas de pierres traversante de forme plates (clés).
 - La hauteur de soubassement trop haute (60cm) pour ce type de maçonnerie peu ou pas soignée.

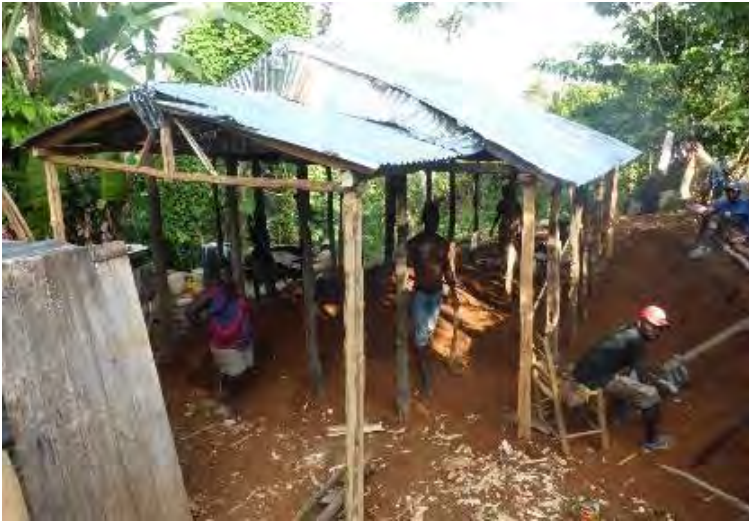
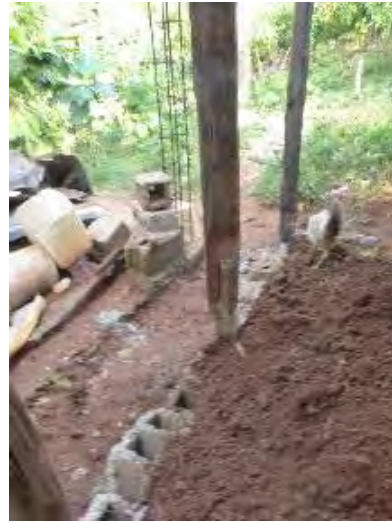
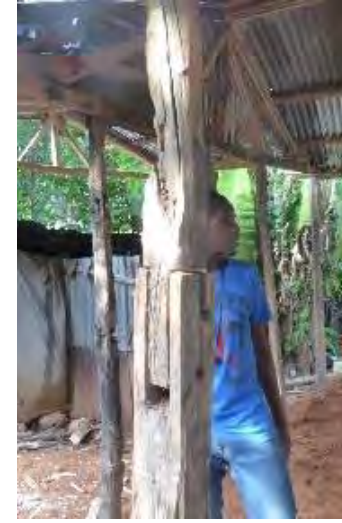
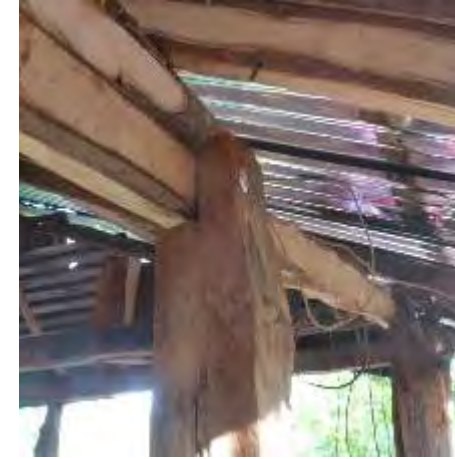
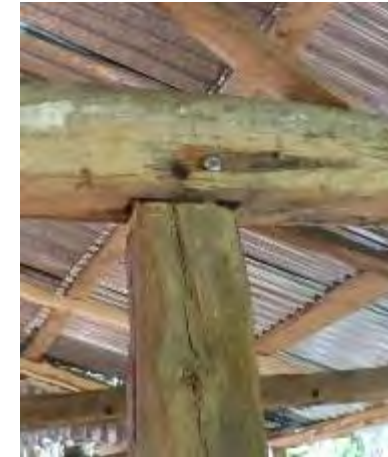
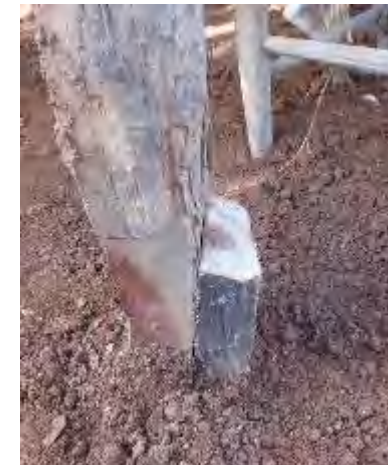
Maison OB en cours de reconstruction (2 mois après le séisme). Il est intéressant de noter certaines bonnes pratiques permettant d'optimiser les ressources. Cependant, dans l'ensemble, on peut constater une bien moins bonne qualité d'exécution que sur les maisons OB traditionnelles anciennes de la zone.

- + Les poteaux récupérés (probablement pourris en partie) sont réutilisés au maximum en les allongeant avec d'autres pièces, mais :
- Les assemblages ne sont pas souvent bien réalisés (mi-bois et non à tenon/enfourchement, pas de chevilles)
- Les bases des poteaux ne sont pas brûlées / traitées
- Certaines essences de bois ne semblent pas adaptées pour les poteaux
- + Les assemblages tenon/mortaise sont parfois réalisés, mais :
- Les chevilles sont remplacées par un simple clou
- Le terrain n'est pas bien préparé et nivelé.

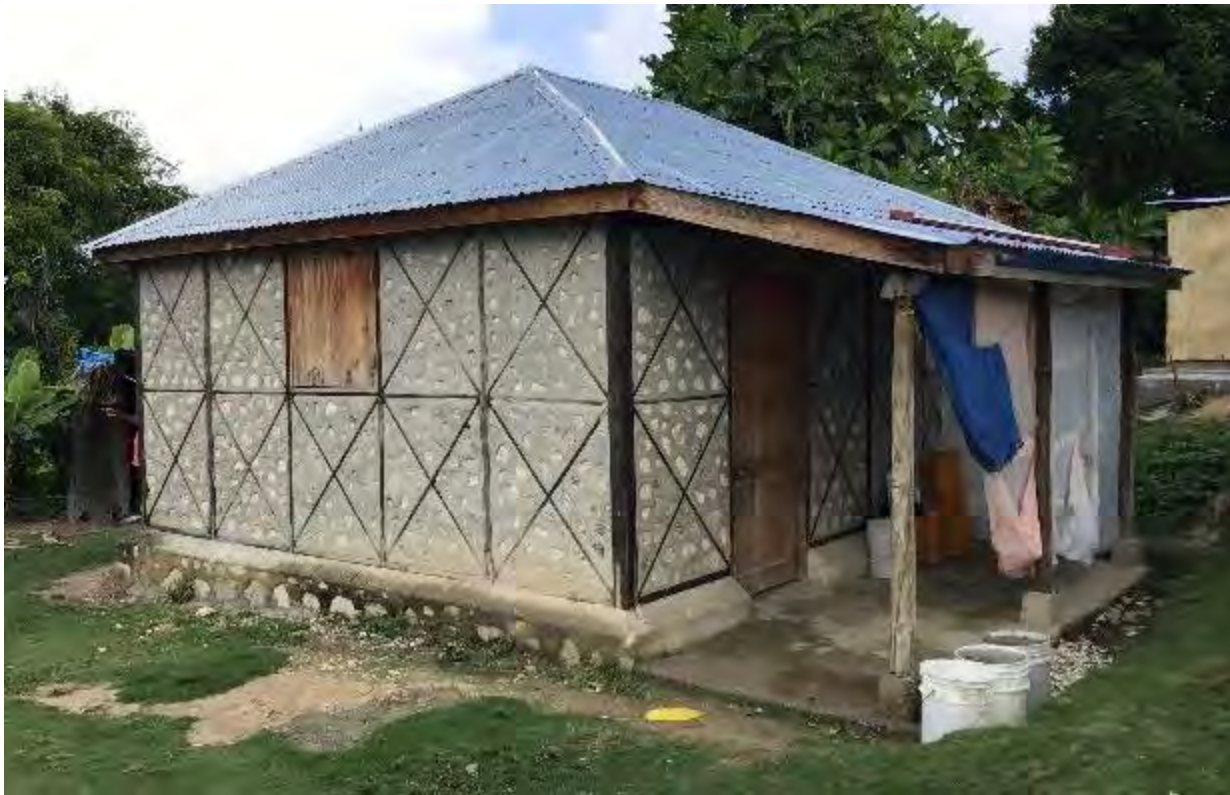
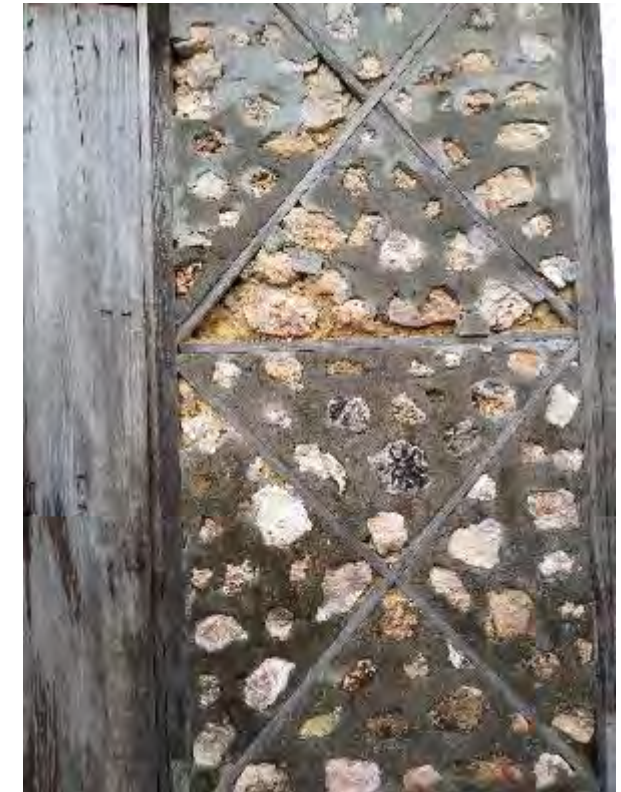
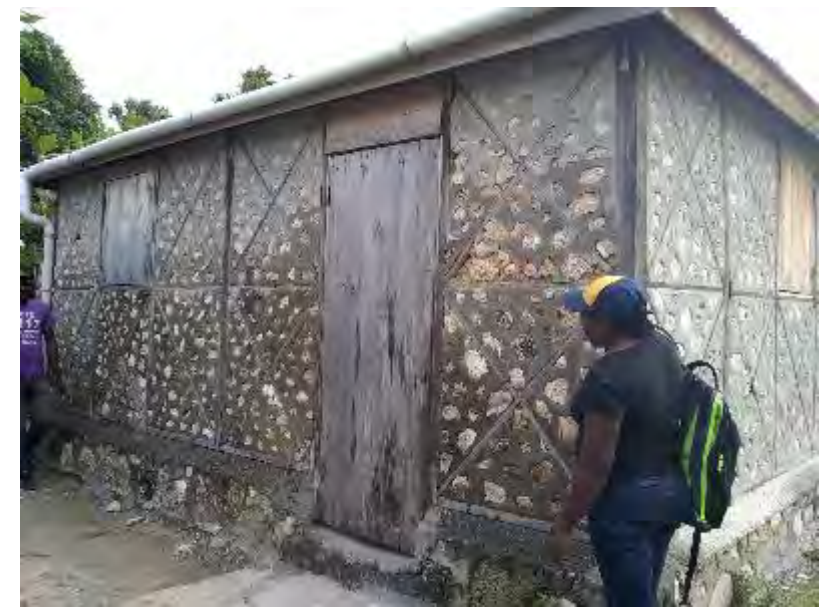
- 4 maisons « TCLA » ont été visitées dans la zone. Elles présentent peu ou pas de dommages.
- Quelques panneaux de remplissages se sont partiellement détachés.
- On note parfois un noircissement de l'enduit dû à l'humidité. Ceci peut également être dû à l'emplacement de la gouttière (*dalo*) et à son reflux du surplus d'eau en cas de remplissage/débordement sur le mur en dessous. Quelques décollements d'enduit apparaissent, du fait de cette humidité.

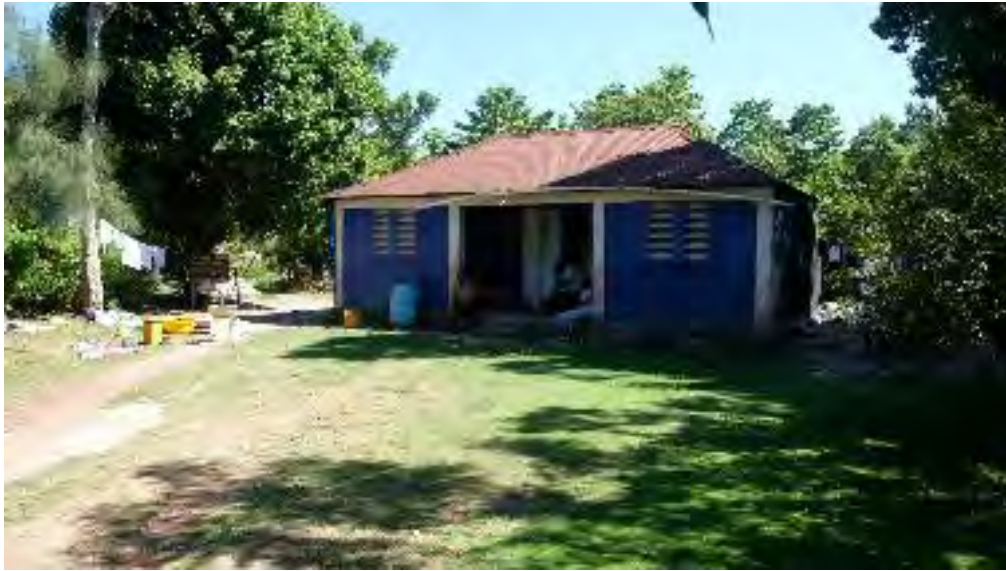
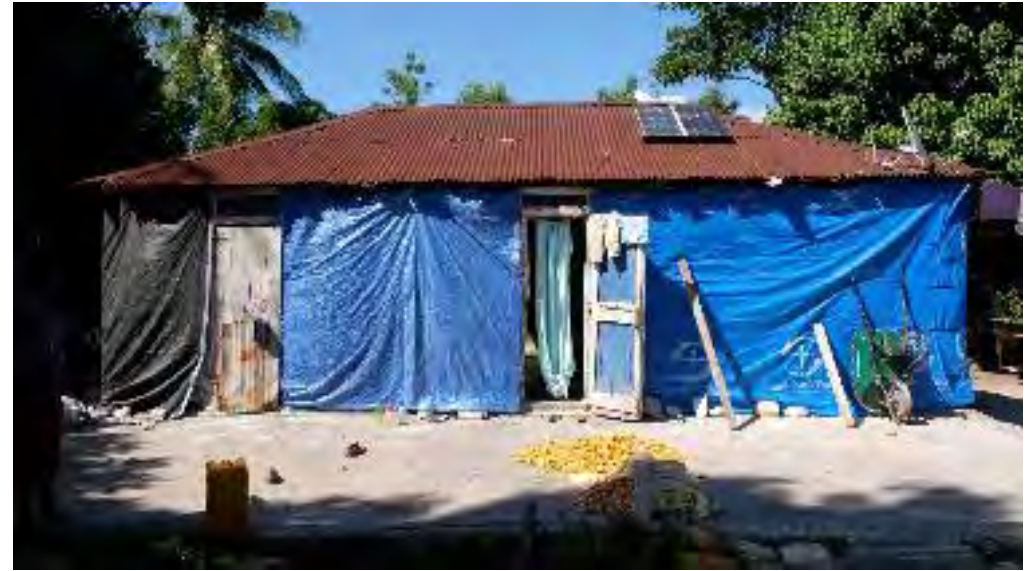
Maison traditionnelles en OB : endommagements au niveau des remplissage des panneaux intérieurs et extérieurs.
Fermeture des ouvertures avec des bâches.

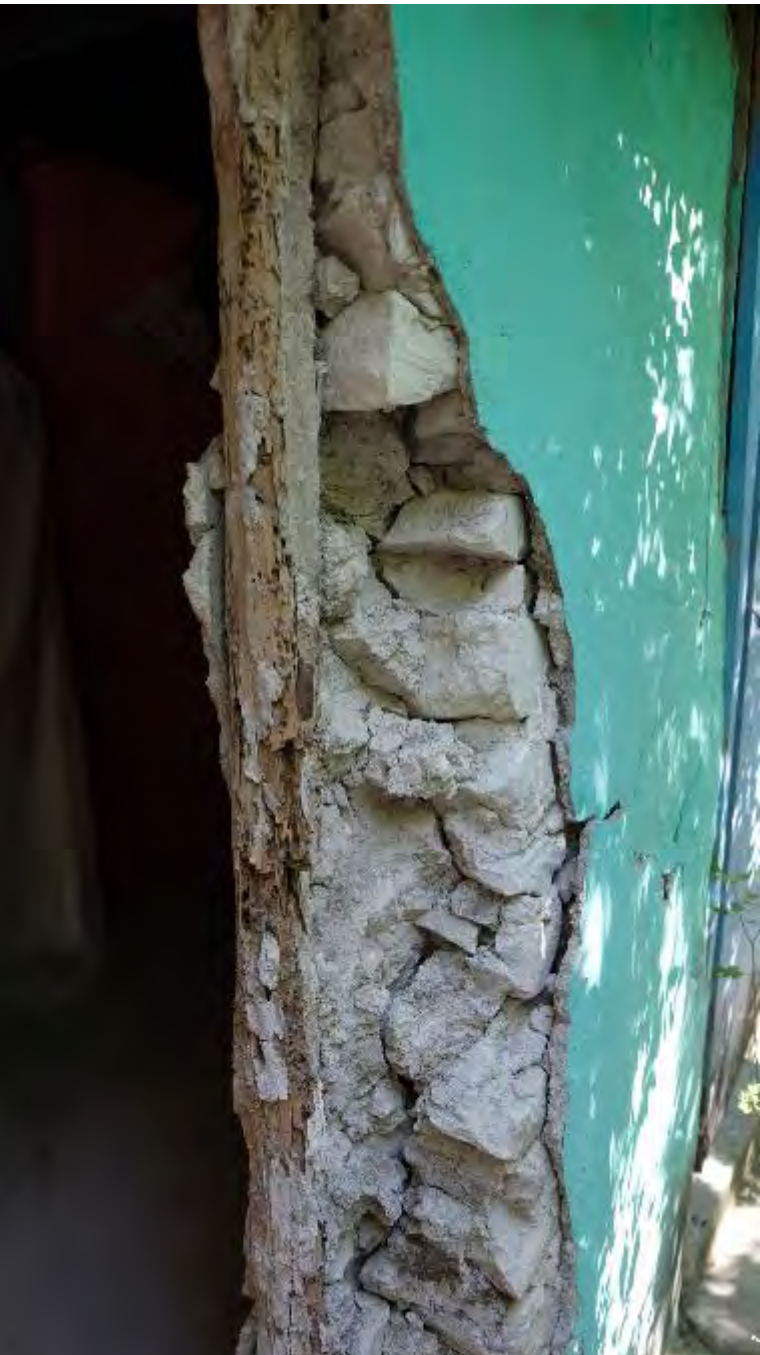
Mauvais état de conservation des bois. Enduit ciment sur mortier en tuf. Surcharge pondérale de la structure OB.

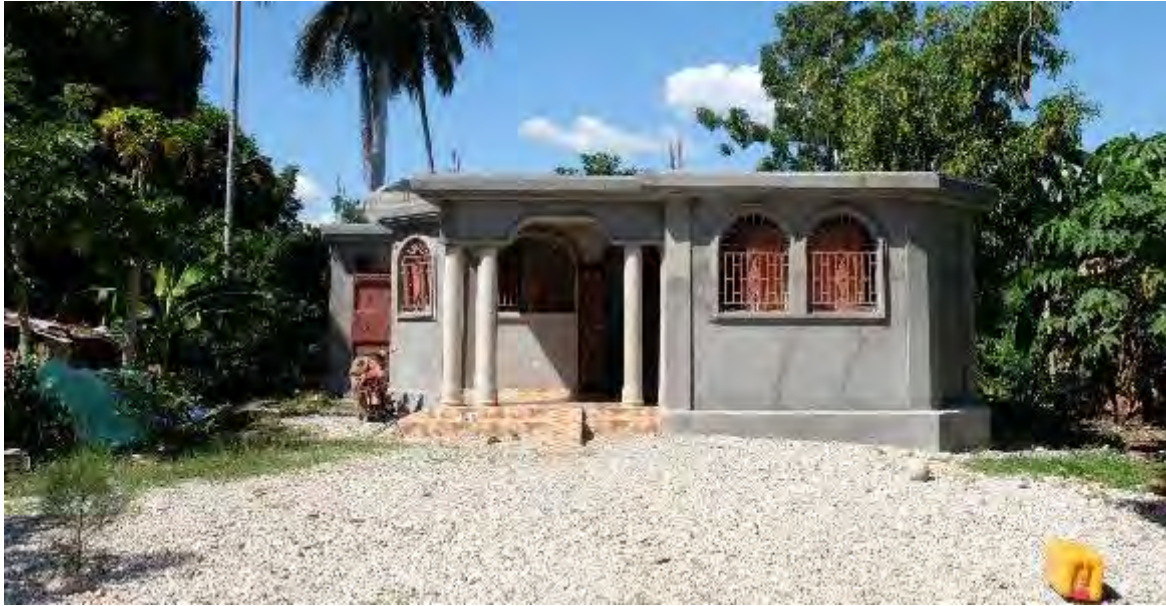
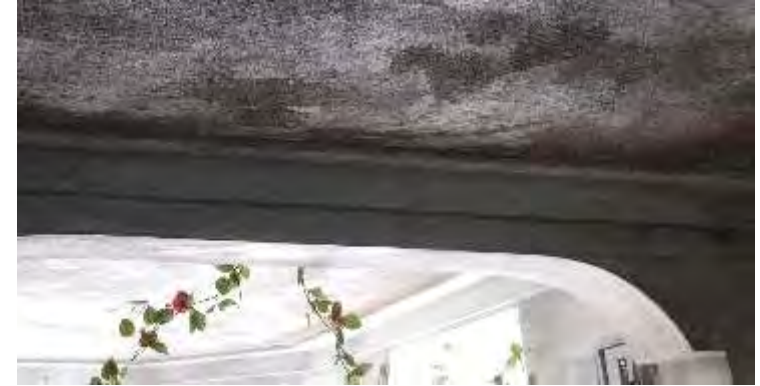
Maison maçonnerie simple de blocs + dalle, avec des dommages mineurs (légère fissure à la jonction de la dalle)

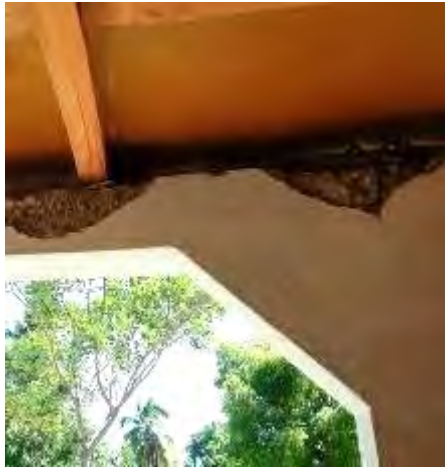
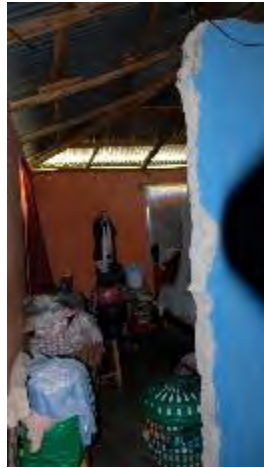
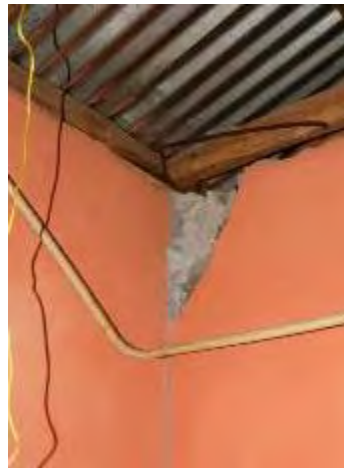
Maison maçonnerie simple de blocs + tôles, légèrement endommagée (fissures, enduits, cloisons)

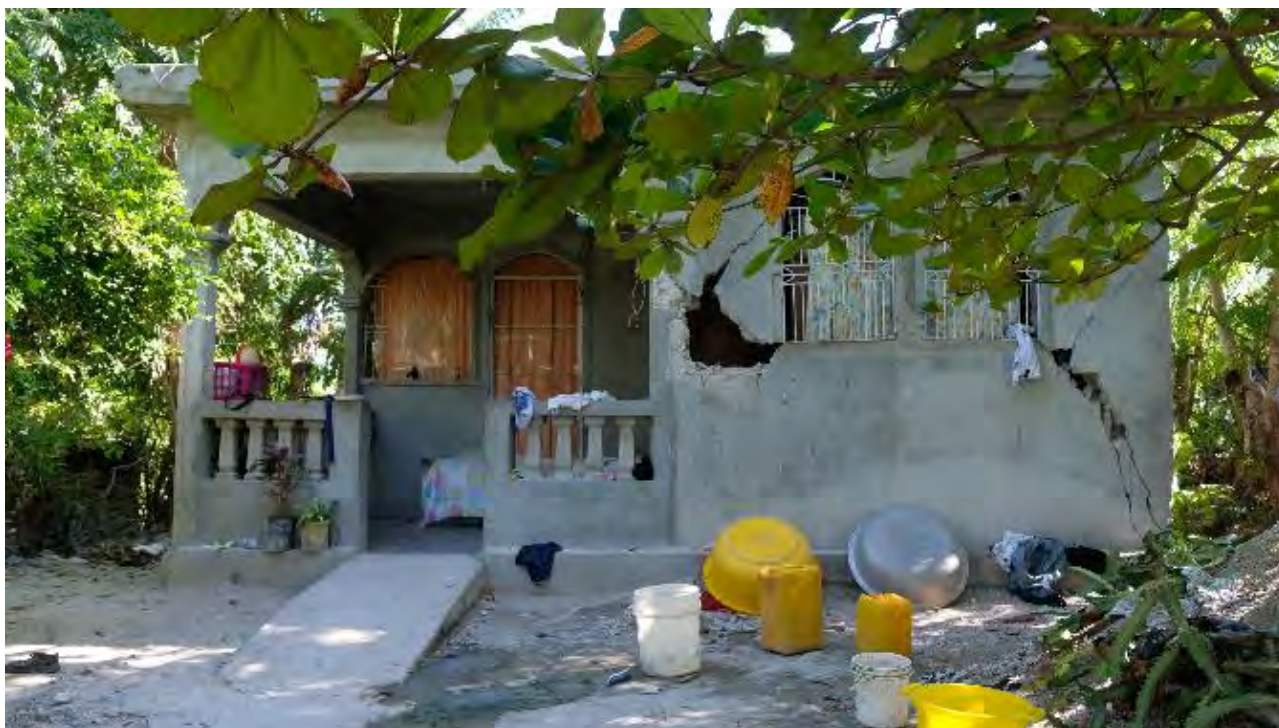
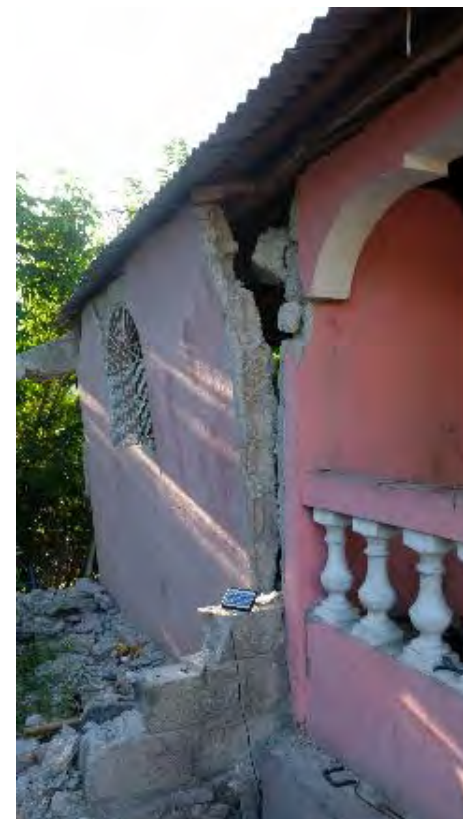
Typologies de dégradations de la maçonnerie simple de blocs.
