Rapport technique Aléas mouvements de terrain

ETUDE ALEAS MOUVEMENTS DE TERRAIN POUR LA
COMMUNE DES COTEAUX

Mars 2020

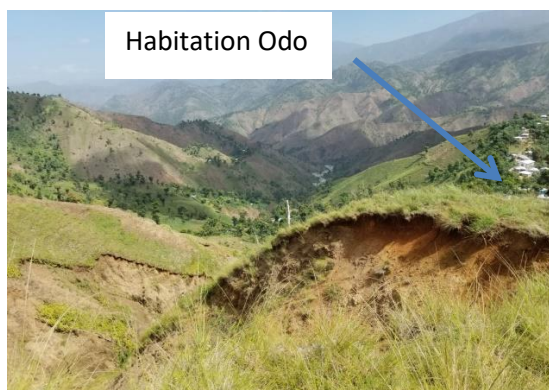
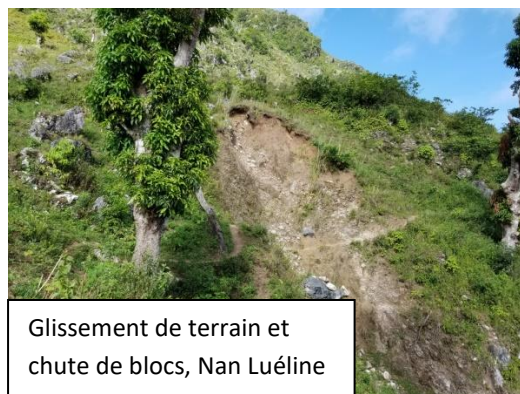
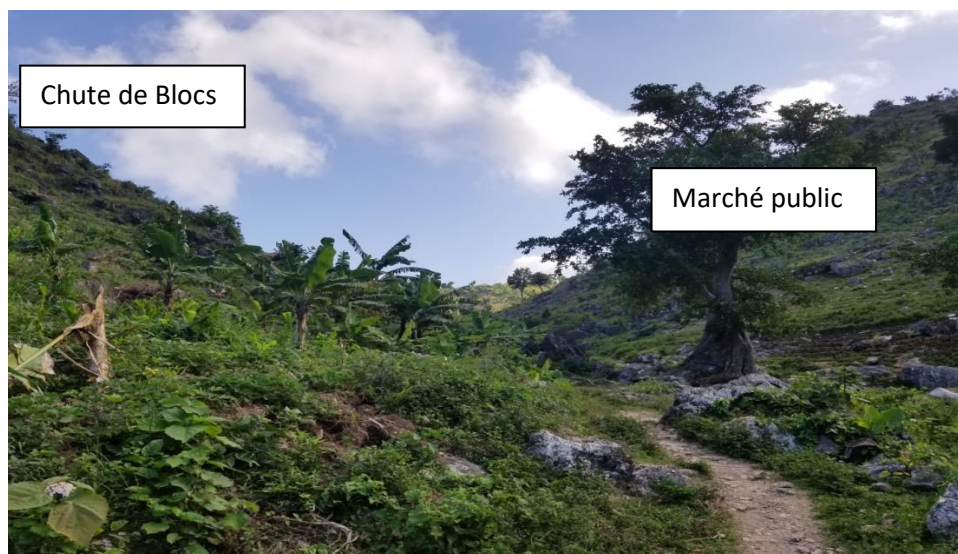
Des glissements de terrain avec un aléa fort sont visibles dans les habitations Odo dans la sixième section de Quantin où il y a une petite communauté située au sommet des versants menacée de disparition. Un ou deux événements de type Matthieu pourront causer des pertes inestimables. Ce constat est fait dans les autres habitations avec des glissements et des chutes de blocs tels Nan Luéline où un sentier piéton est très fréquenté les jours de marche à la commune de Torbeck et la présence d'un marché public en pleine chute de blocs tous les mercredis à Taki Gauche où n'importe quel incident pourrait être enregistré.

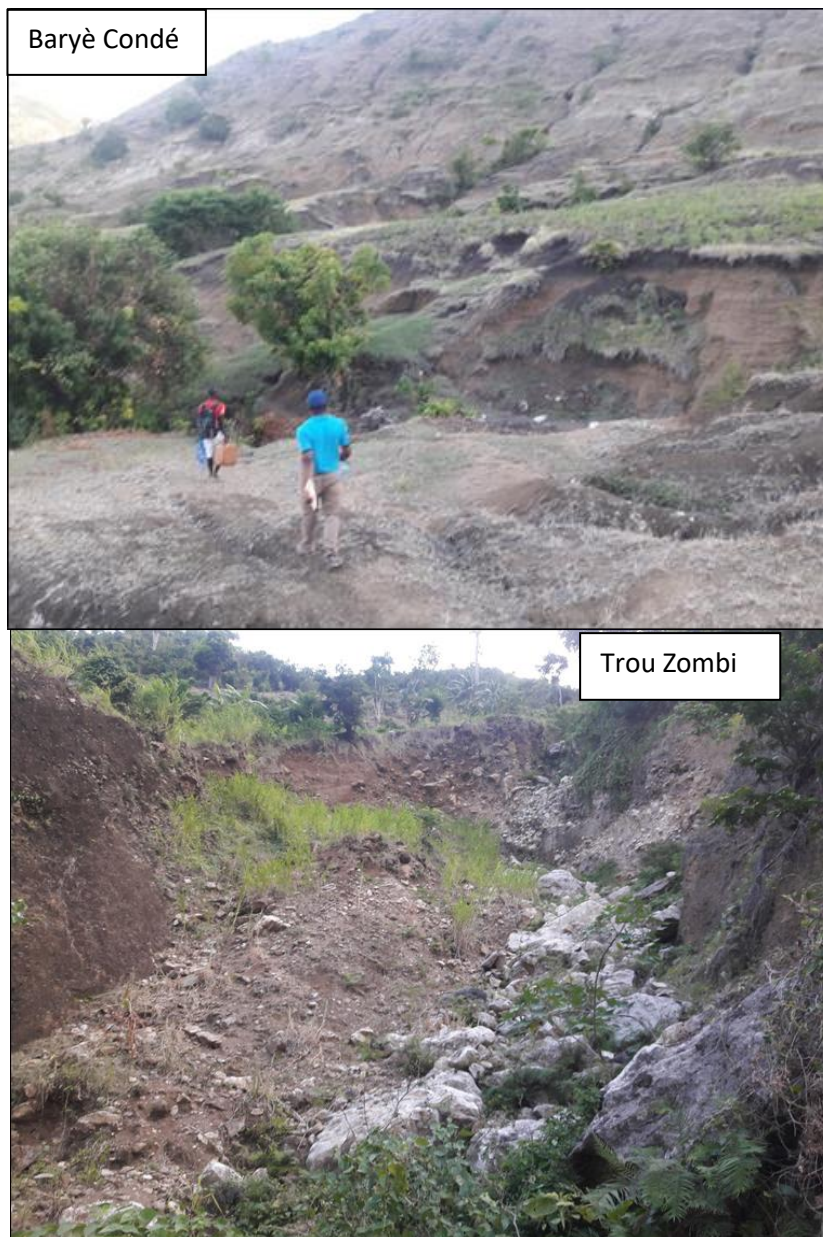
La première section Condé présente une situation quasi pareille à celle de la section Quantin. Des glissements de terrain avec un aléa fort sont observés à Borleau, Musso, Aloubon, Baryè Condé, Trou Zombi et le cyclone Matthieu en est le responsable. En ces endroits il y a une forte concentration d'habitats qui sont menacés par ces glissements de terrain.

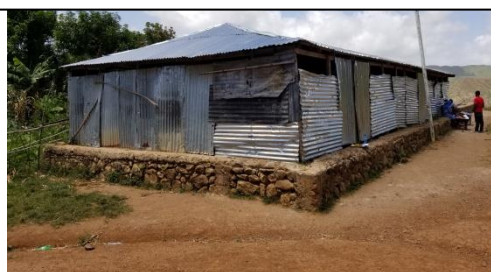
Ecole Nationale de Millet Taki,
Quantin

L'un des endroits stables capable d'être transformé en abri provisoire (X= 602458, Y= 2020575)

1. Mener une grande campagne de sensibilisation auprès de la population sur les notions de risque afin de la conscientiser sur la problématique ;
2. Aider les élus locaux à accompagner la population dans les mesures de mitigation pour minimiser le risque en commençant par le reboisement qui peut être réalisé par les pépins des fruits provenant des arbres fruitiers mêmes qu'elle consomme ;
3. Construire des abris provisoires à Quantin et à Condé pour sécuriser les riverains lors d'un prochain évènement, l'Ecole Nationale de Millet Taki pourrait être construite en abri-école par exemple ;

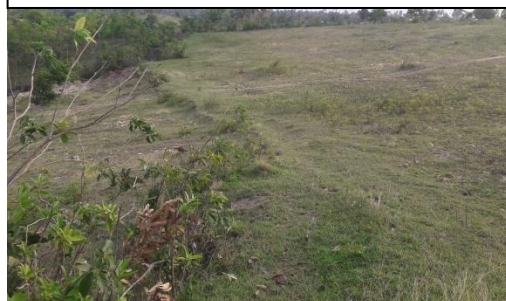
Espace capable de recevoir un abri à
Fond Chevalier, Condé

L'un des endroits stables capable de recevoir une construction d'abri provisoire (X=604661, Y= 2012043)

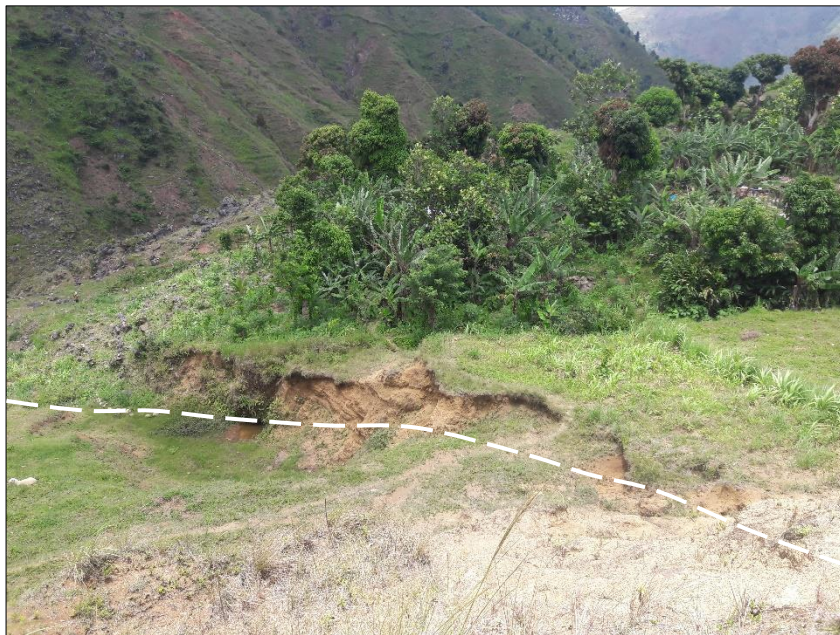
Fiche technique No 3

- Commune : Coteaux
- Section communale : Condé
- Localité : Jérusalem (Sinayi)
- Coordonnées X : 606288, Y : 2019188 (WGS84)

Glissement de terrain rotationnel

Glissement de terrain rotationnel survenu dans un basalte altéré.

Ampleur du glissement : largeur : 50 m, longueur : 30 m, profondeur : 1 m. Volume de matériaux déplacé : environ 1 500 m³.

Élevé.

Enjeux : 4 maisonnettes en danger

Facteur déclenchant : pluie

- Couverture végétale du versant en espèce appropriée

Dans une telle configuration, on cherchera à limiter l'action érosive en pied de pente.

- Le moteur de l'instabilité est souvent fortement conditionné par les écoulements souterrains et notamment par les variations de la pression interstitielle.
- C'est pour cette raison que les solutions de mitigation recherchent généralement à drainer les eaux souterraines en dehors de la masse en glissement ou à exporter les eaux de surface avant infiltration.

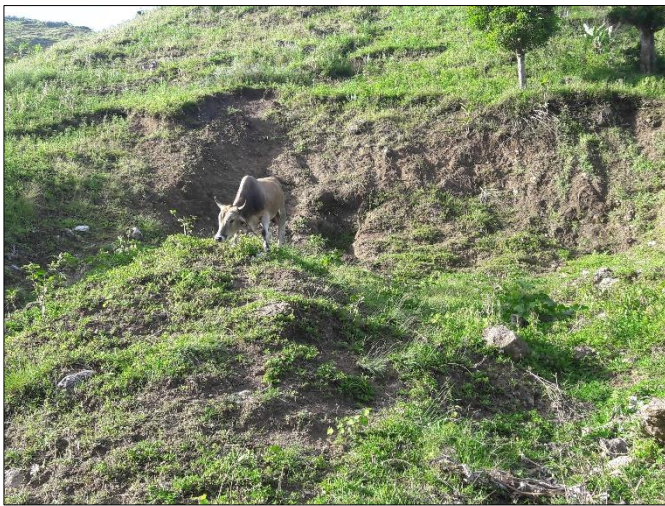
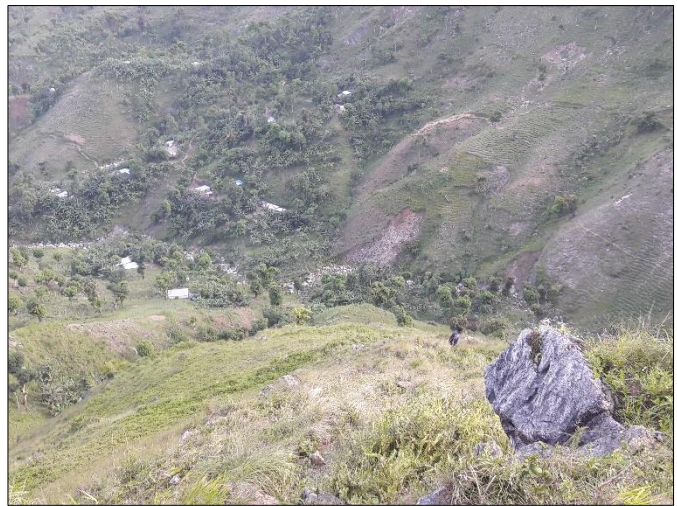
Fiche technique No 5

- Commune : Coteaux
- Section communale : Condé
- Localité : Kay Mulet (Sinayi)
- Coordonnées X : 605071, Y : 2018756 (WGS84)

Glissement de terrain rotationnel

- Couverture végétale du versant en espèce appropriée
Dans une telle configuration, on cherchera à limiter l'action érosive en pied de pente.
- Le moteur de l'instabilité est souvent fortement conditionné par les écoulements souterrains et notamment par les variations de la pression interstitielle.
- C'est pour cette raison que les solutions de mitigation recherchent généralement à drainer les eaux souterraines en dehors de la masse en glissement ou à exporter les eaux de surface avant infiltration.

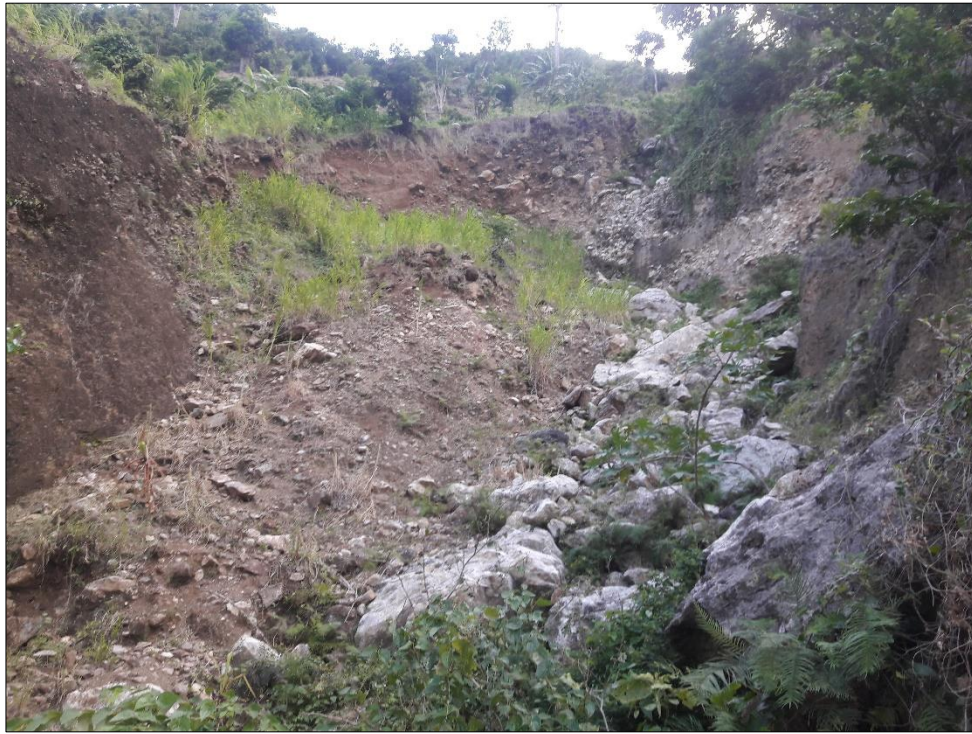
Fiche technique No 7

- Commune : Coteaux
- Section communale : Condé
- Localité : Trou Zonbi (Sinayi)
- Coordonnées X : 607128 Y : 2016447 (WGS84)

Reboiser les versants

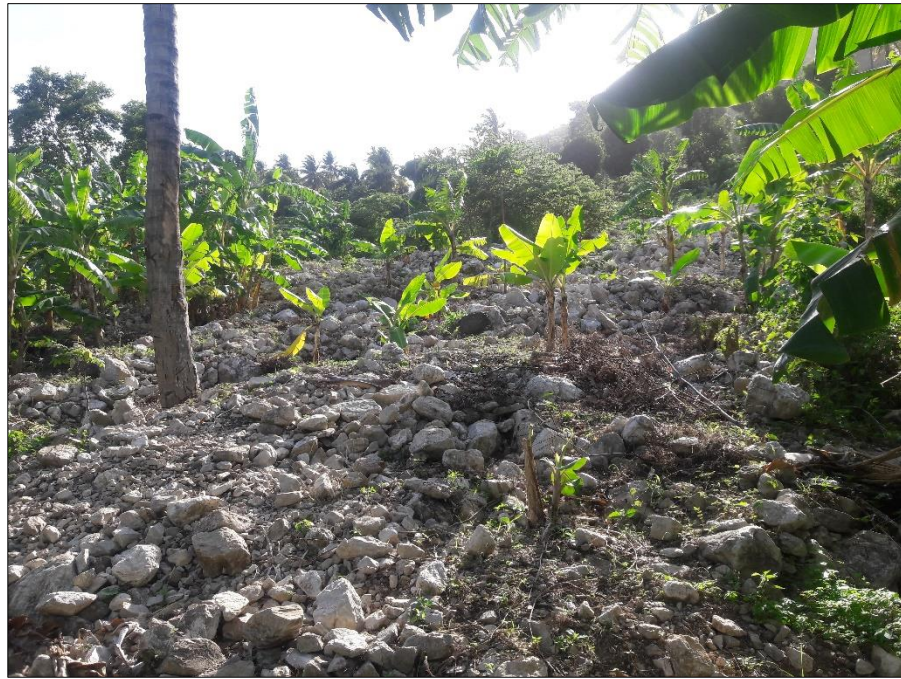
Fiche technique No 8

- Commune : Coteaux
- Section communale : Condé
- Localité : Trou Zonbi (Sinayi)
- Coordonnées X : 607062, Y : 2016004 (WGS84)

Reboisement avec des espèces appropriées

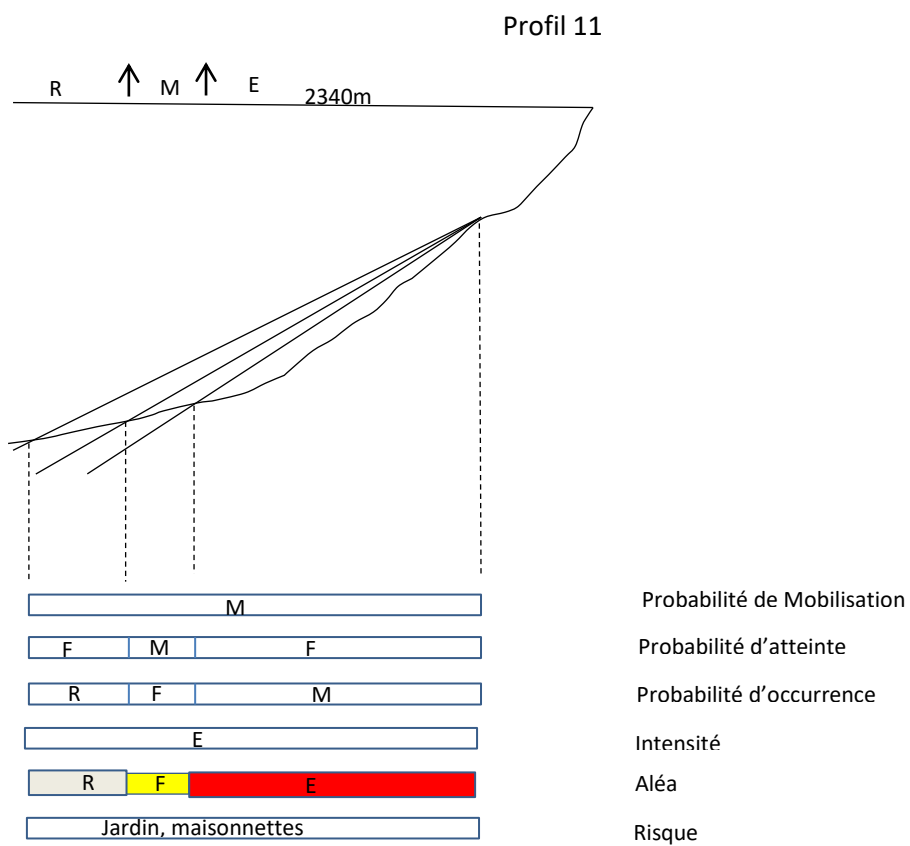
Fiche technique No 11

- Commune : Coteaux
- Section communale : Condé
- Localité : Koutirye (Nan Condé)
- Coordonnées X : 603616, Y : 2014702 (WGS84)

- Ouvrages en maçonnerie pour protéger les PVC.

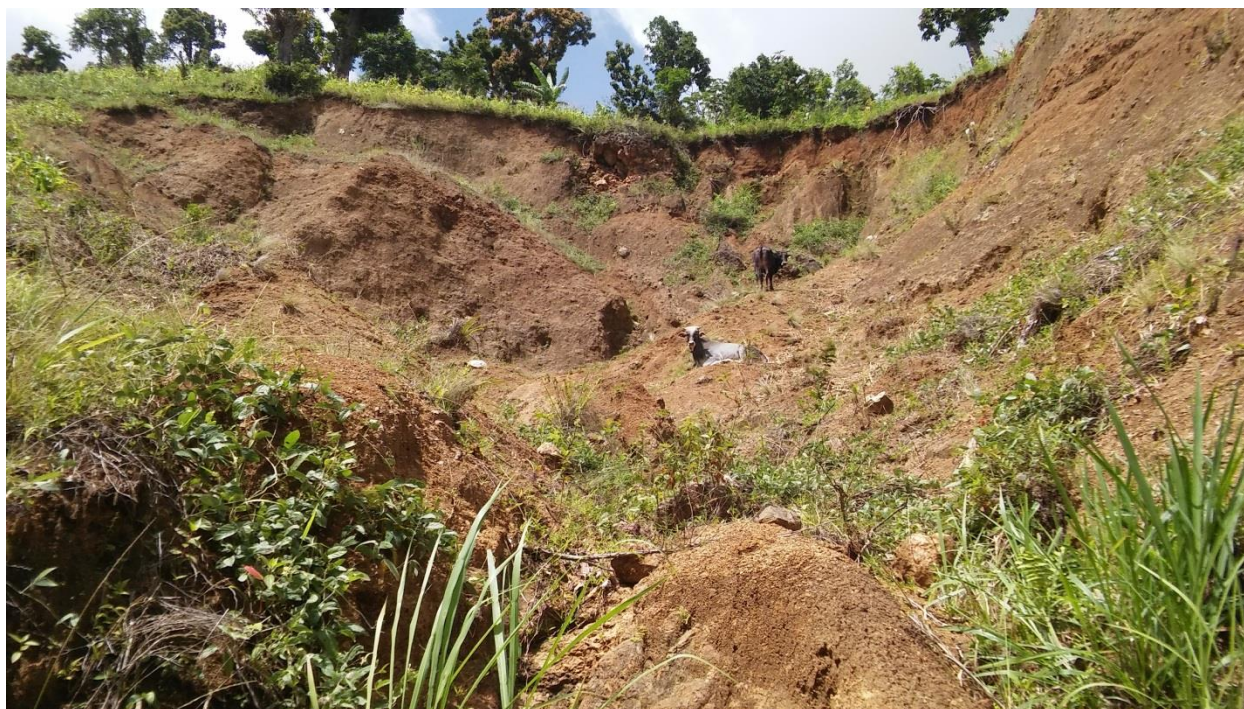
Figure Photo glissement observe dans le basalte altéré, localité la Source, cyclone Mathew .

- Eviter de construire dans les secteurs en glissement et en dehors du glissement déjà cartographié en aléa élevé.
- Il faut drainer l'eau dans le sol afin de stabiliser le versant.

-Mener une campagne de reboisement sur toute la section quel que soit le degré d'aléa.

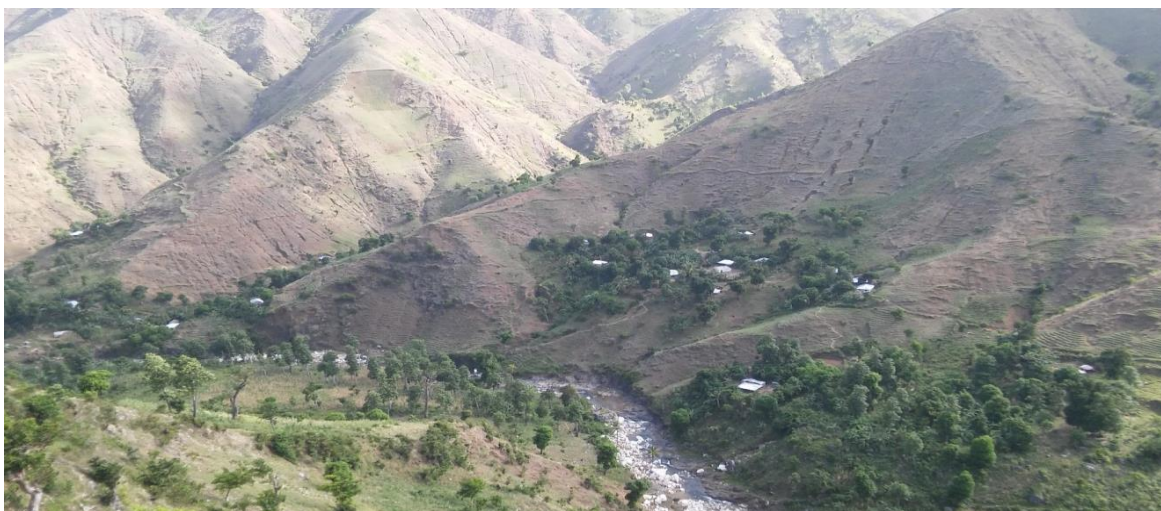
Figure Sapement de la rivière Désert, village Désert situé au niveau du méandre exposé à des glissements de terrain, zone cartographiée en aléa élevé, risque élevé.

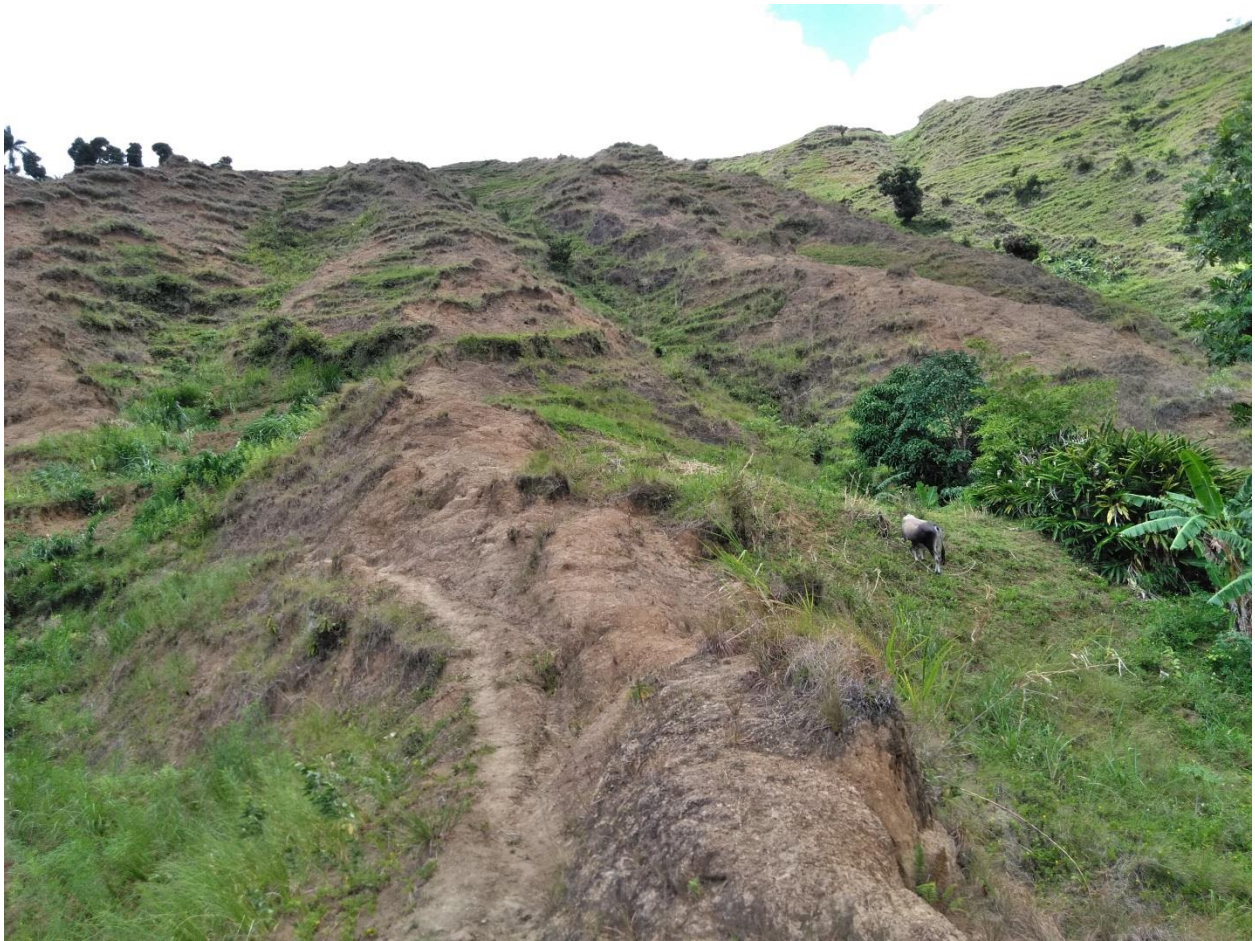
Figure.... Versant cartographié en aléa moyen

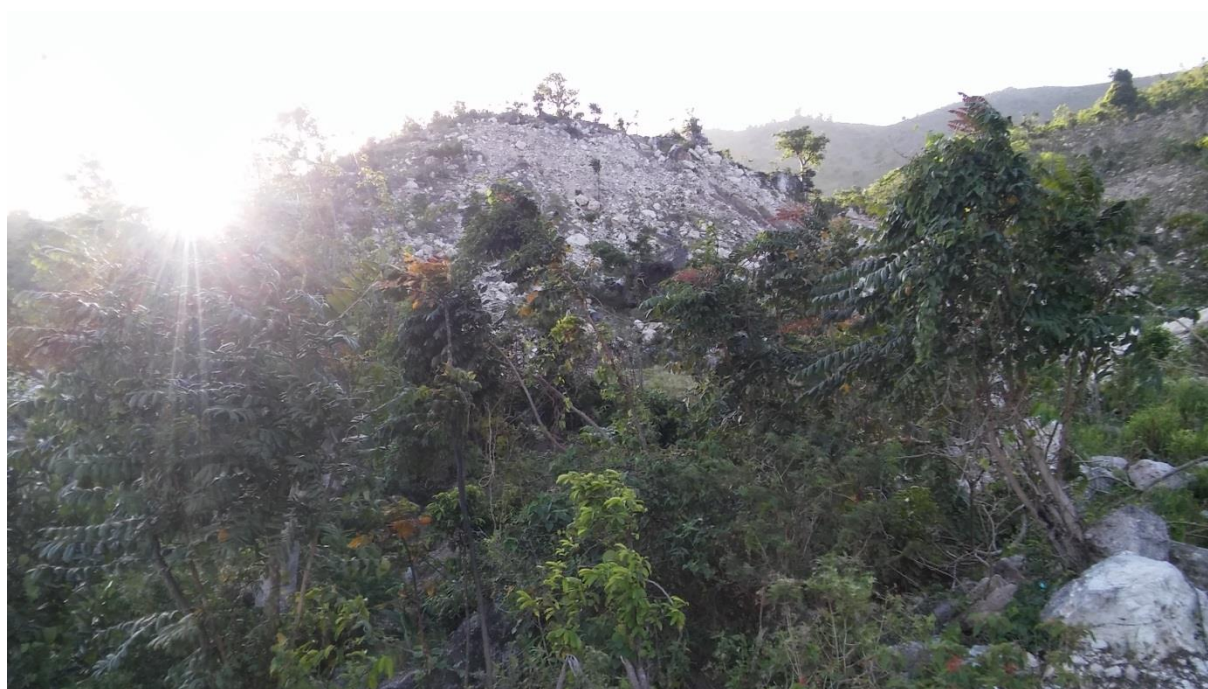
Eboulement Roche Roulée

Figure.... Eboulement observé dans le calcaire dans la localité Roche Roulée, évènement produit lors du cyclone Matthew.

- Il est recommandé de réaliser une étude de stabilité définissant les moyens de confortement et de réaliser des travaux ainsi préconisés (purge, ancrage, filet de protection ou construire des murets pour stopper l'arrivée des blocs).
- Toutes nouvelles constructions sont interdites sur la ligne d'énergie des blocs.

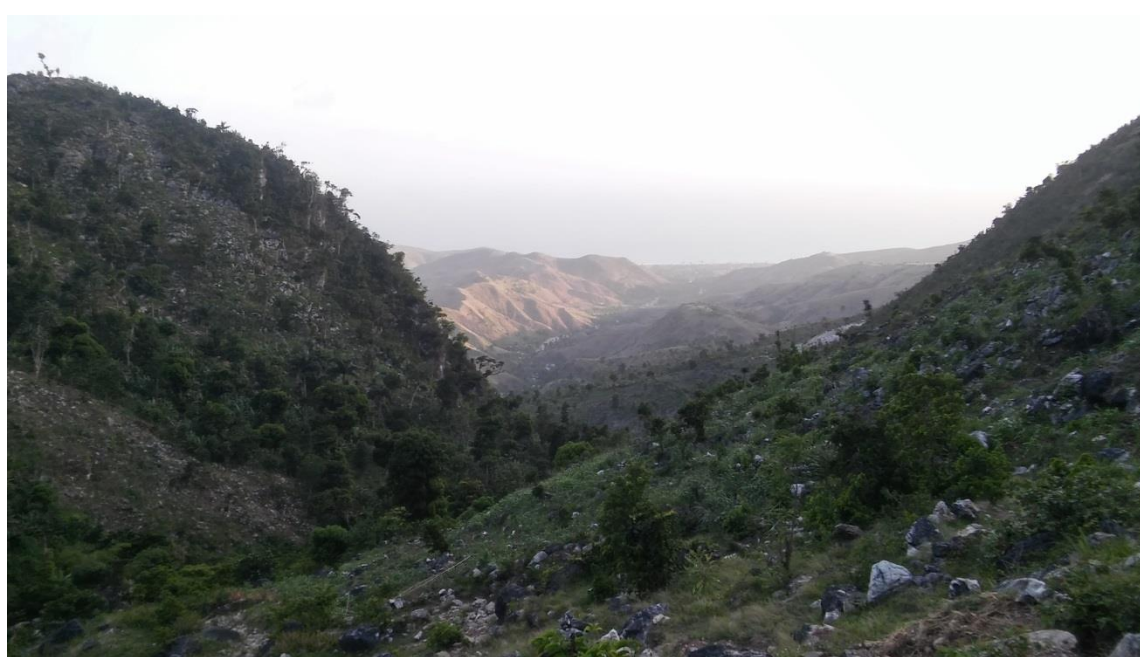
Chute de blocs

Figure Chutes de blocs observées dans la localité Roche Roulée, cartographiée en aléa élevé.

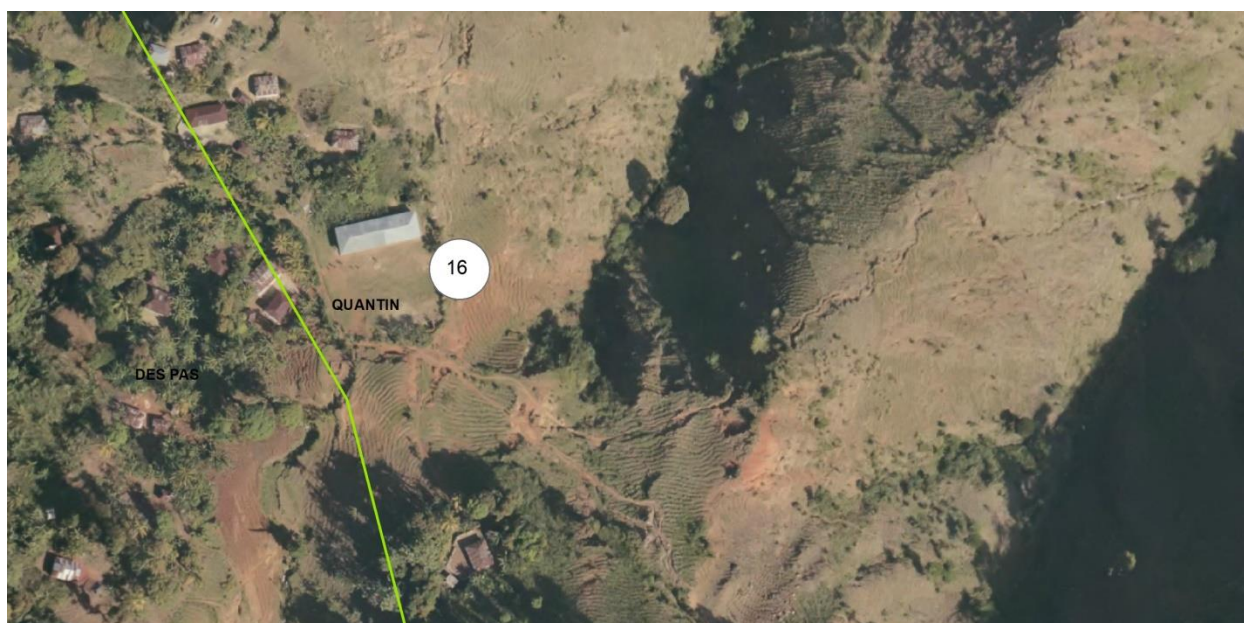
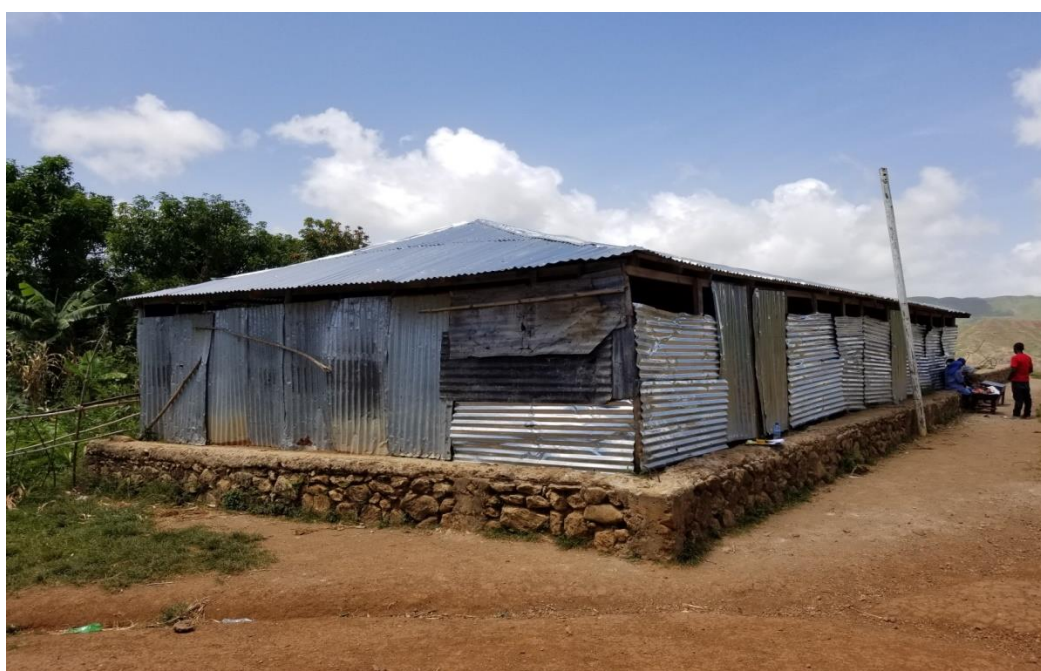
Petit plateau stable capable de recevoir un abri provisoire pour les localites Odo, Ka Delva, Ka Favol, Millette Taki, Ti Verny, etc.

Existence déjà d'une école nationale, cette école peut être reconstruite en école-abri.
