ANALYSE DE LA SITUATION RELATIVE À L'HABITAT DANS LES ZONES AFFECTÉES PAR LE SÉISME DU 14 AOÛT 2021 EN HAÏTI

Synthèse des activités de diagnostic menées du 21 au 31 octobre 2021

- Florie Dejeant, ingénieur, experte CRAterre
- Christian Belinga Nko'o, architecte DPLG, expert CRAterre,

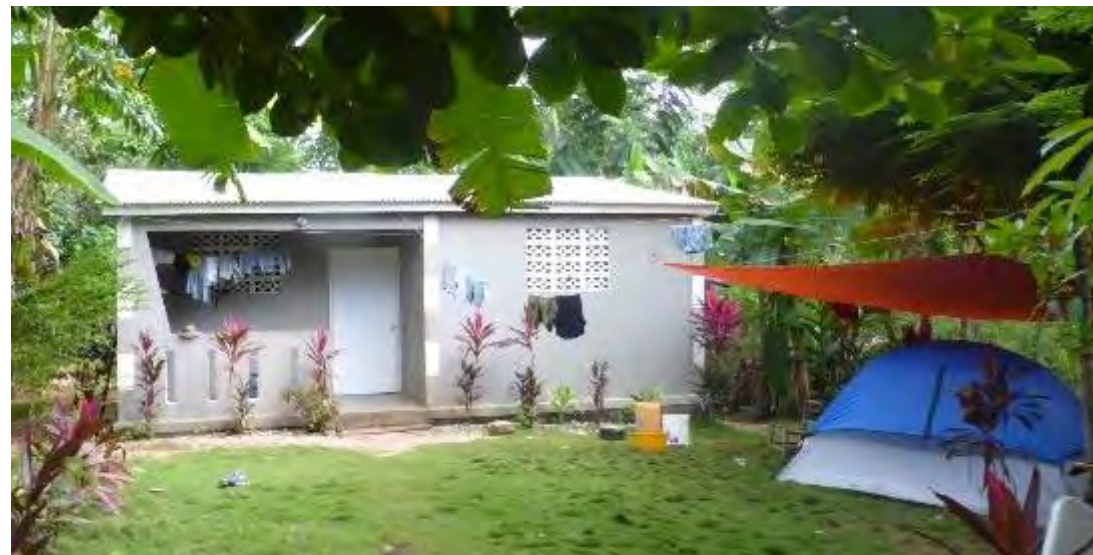
Maison « FFTP » endommagée. Les habitants dorment dans une tente.

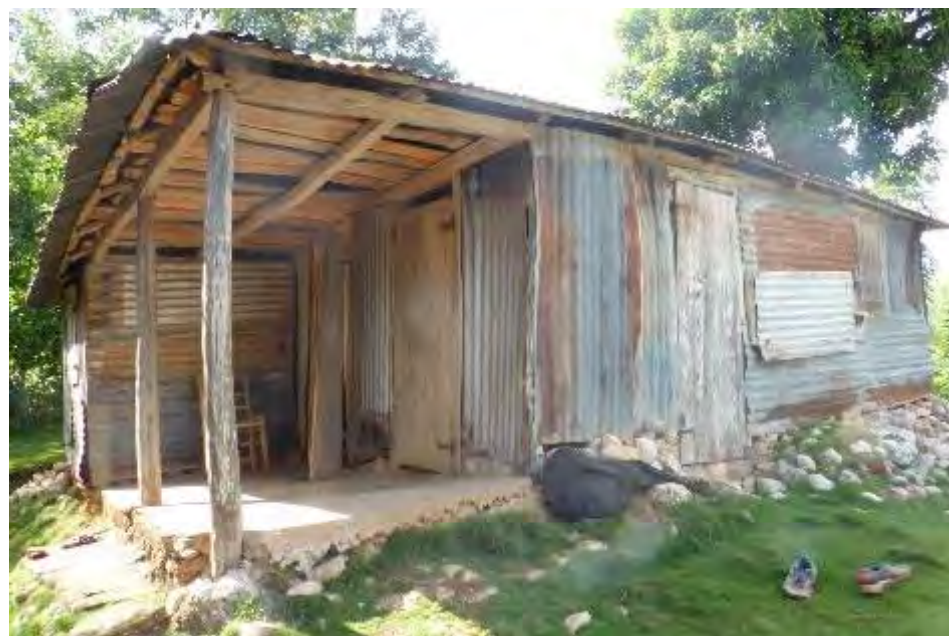
Maison OB traditionnelle endommagée par Matthew (toit, remplissage) et réparée avec des tôles. Elle n'a pas été endommagée par le séisme. Les poteaux sont en bon état général.

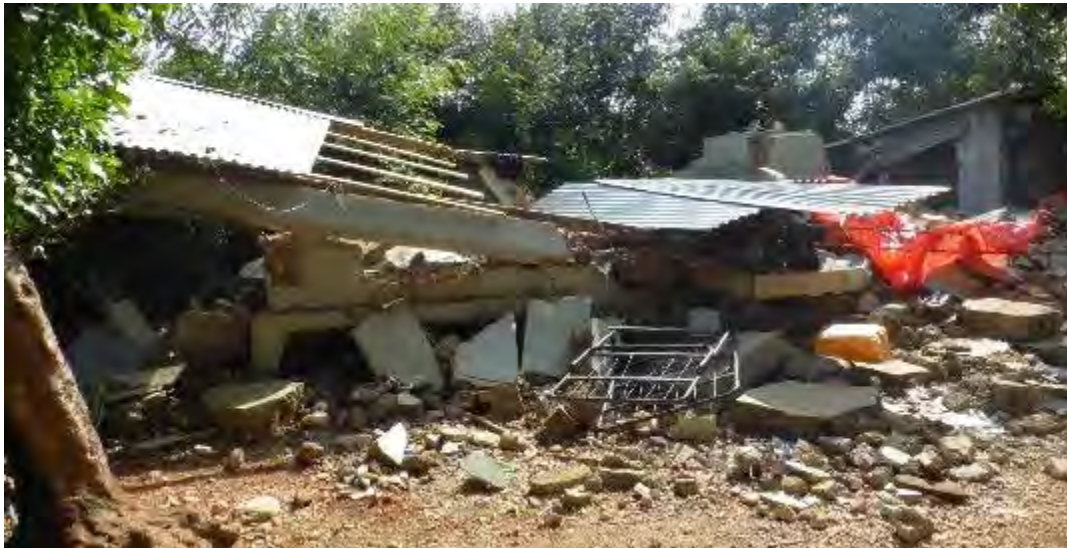
Maison « FFTP » entièrement détruite.

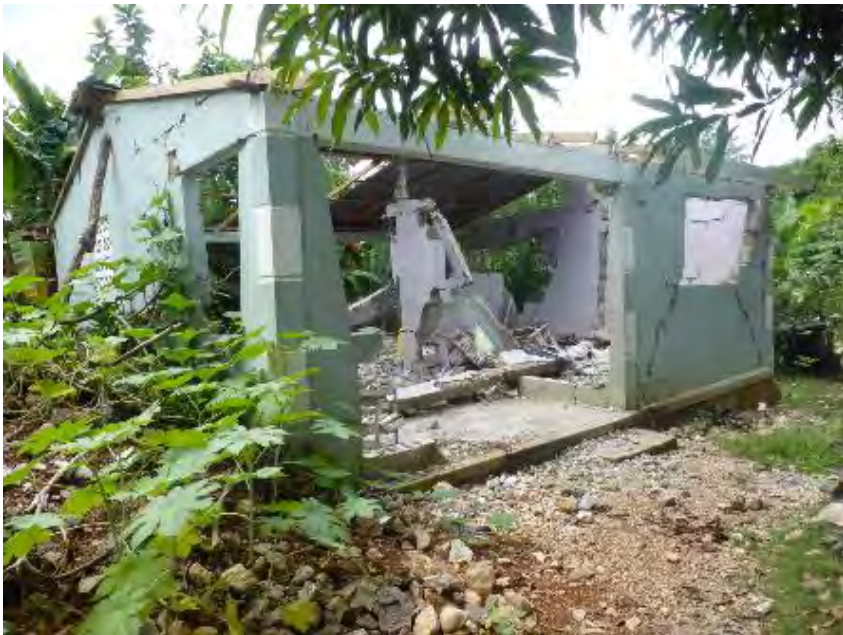
Maison « FFTP » très endommagée

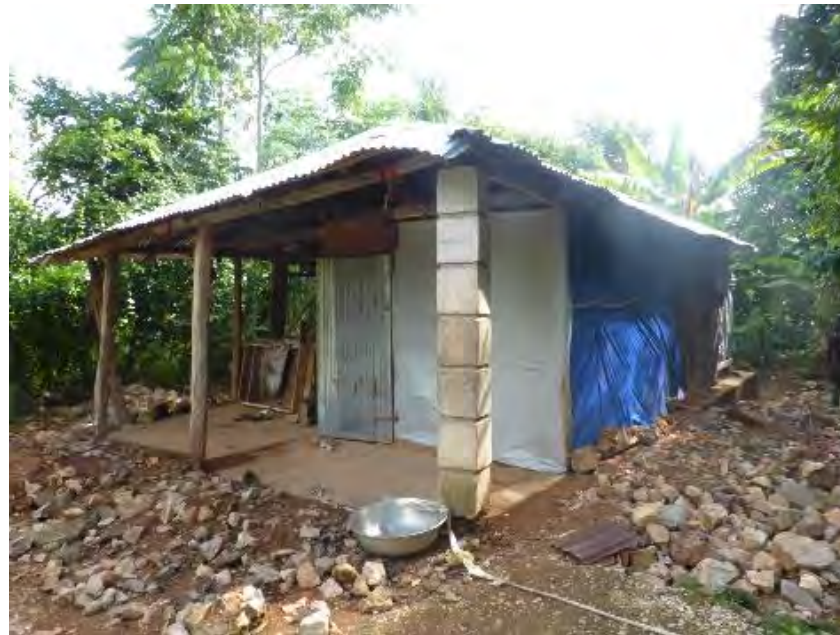
Maison OB traditionnelle endommagée

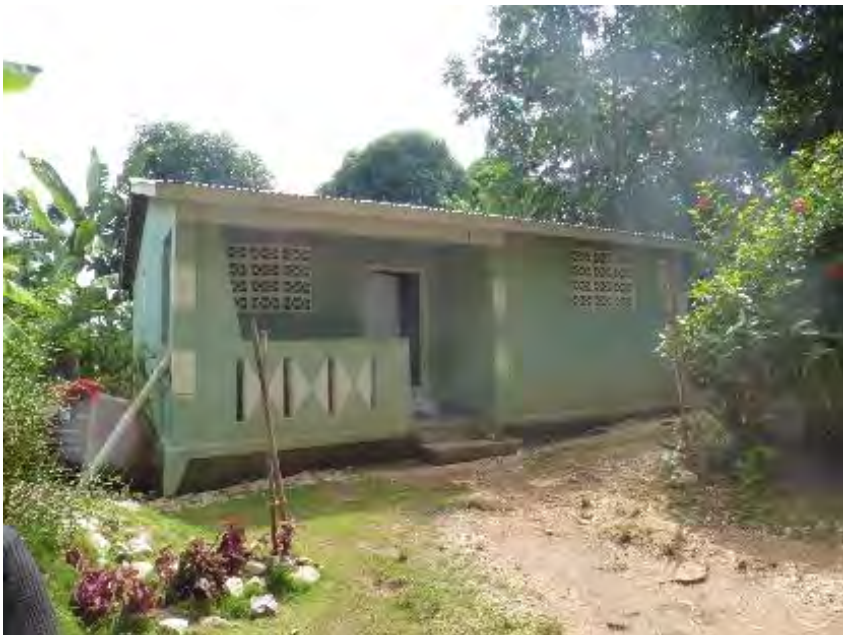
Maison « FFTP » avec peu de dommages

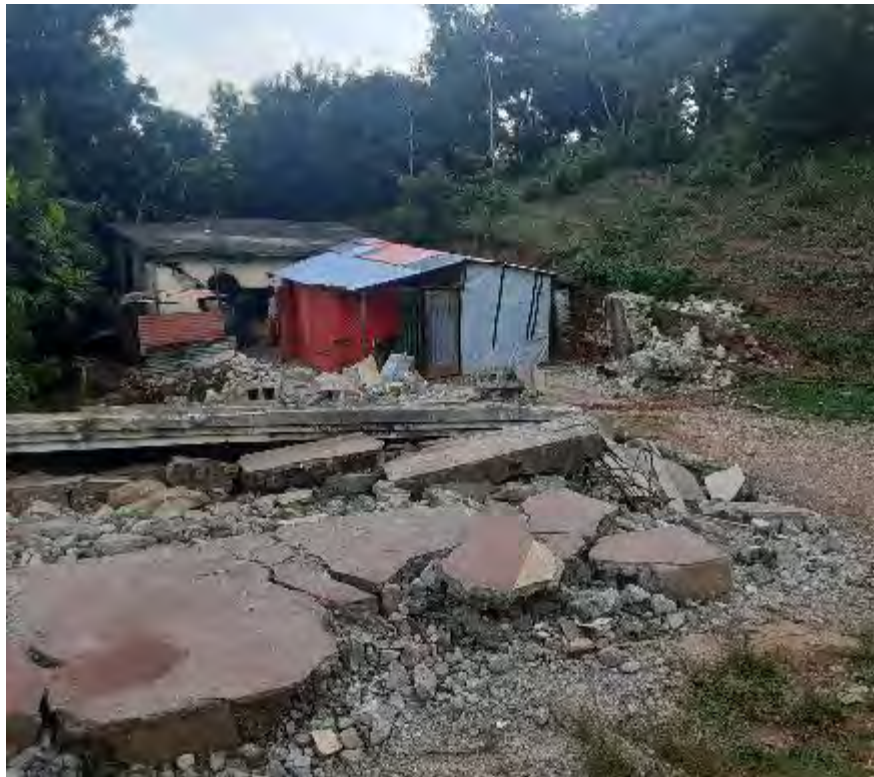
Deux maisons en ossature béton et maçonnerie de blocs avec dalle béton détruites et très endommagées

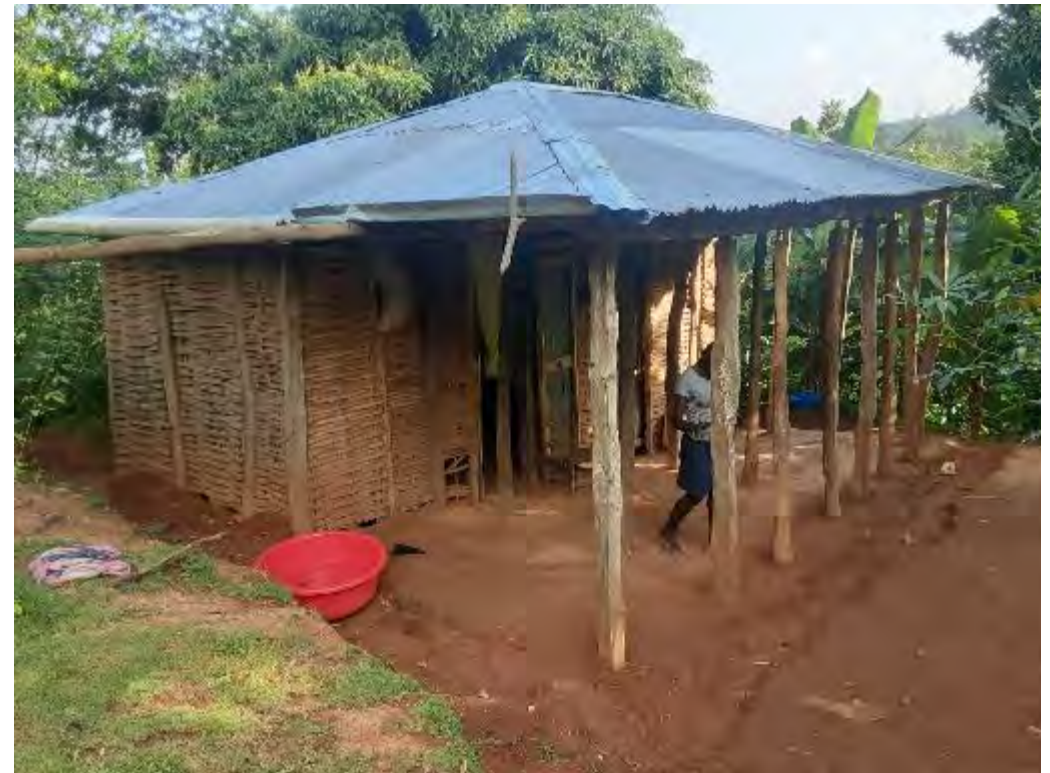
Maison OB traditionnelle avec remplissages en clissage, en cours de construction. Elle s'est un peu inclinée mais n'a pas subi d'autres dommages.

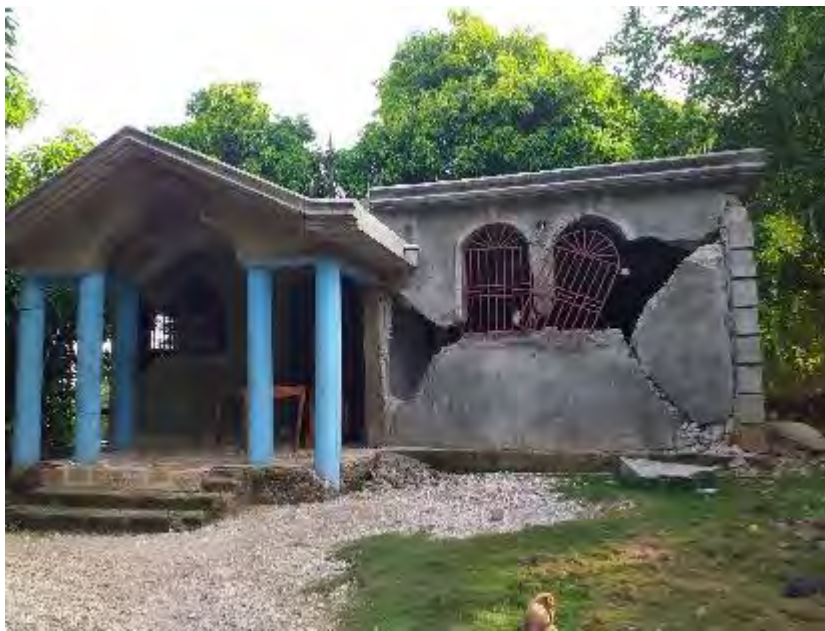
Maison en ossature béton et maçonnerie de blocs endommagée

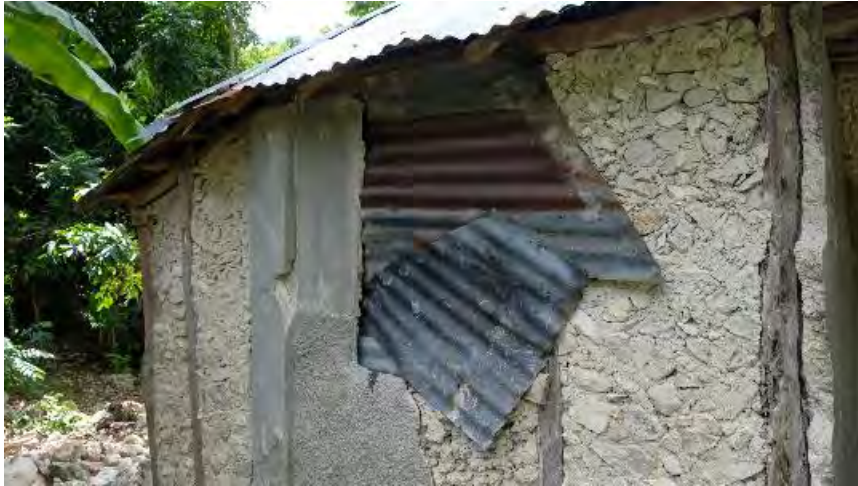
Réparations temporaires des panneaux.

Certains panneaux de remplissage endommagés ont déjà été réparés
