ANALYSE DE LA SITUATION RELATIVE À L'HABITAT DANS LES ZONES AFFECTÉES PAR LE SÉISME DU 14 AOÛT 2021 EN HAÏTI

Synthèse des activités de diagnostic menées du 21 au 31 octobre 2021

- Florie Dejeant, ingénieur, experte CRAterre
- Christian Belinga Nko'o, architecte DPLG, expert CRAterre,

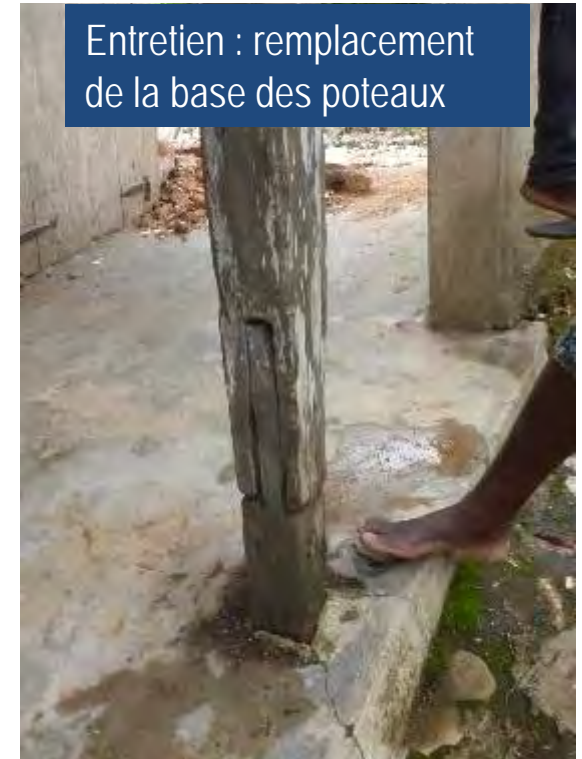
Entretien : remplacement de la base des poteaux

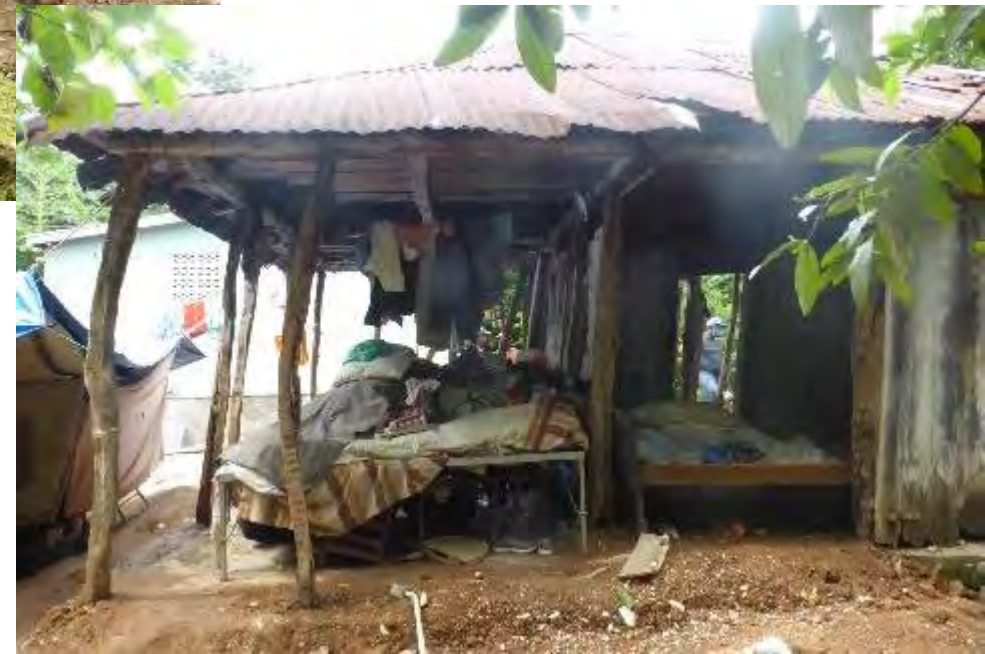
Maison OB traditionnelle avec remplissage des panneaux en clissage, environ 80 ans, qui a bien résisté au cyclone Cléo (1964).

Maison endommagée qui était visiblement dans un état de conservation très mauvais. Les bases des poteaux sont toutes pourries.

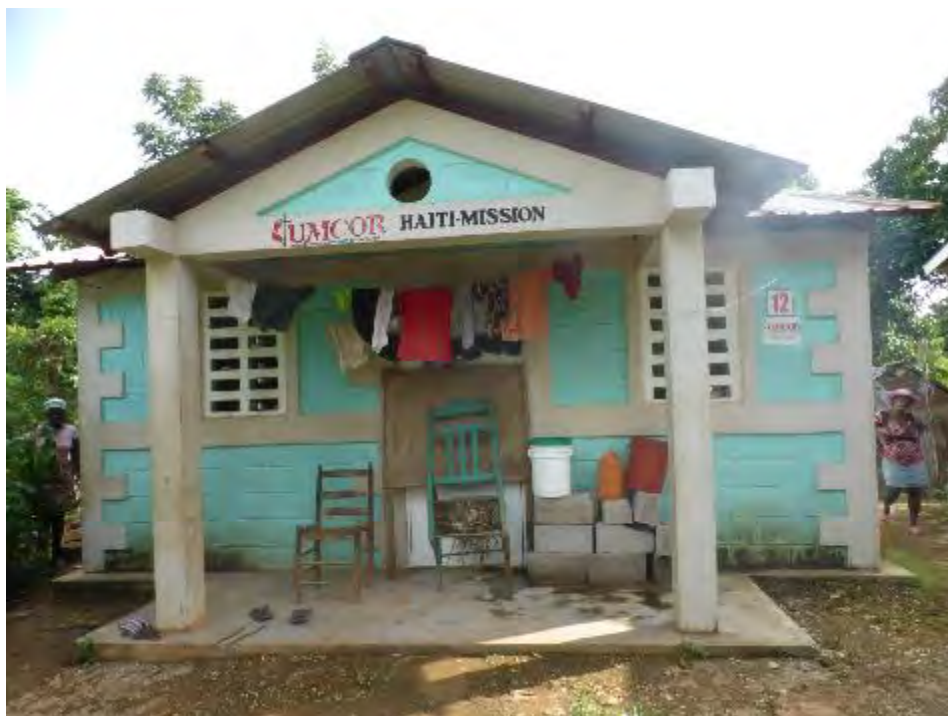
Maison UMCOR sans dommages.

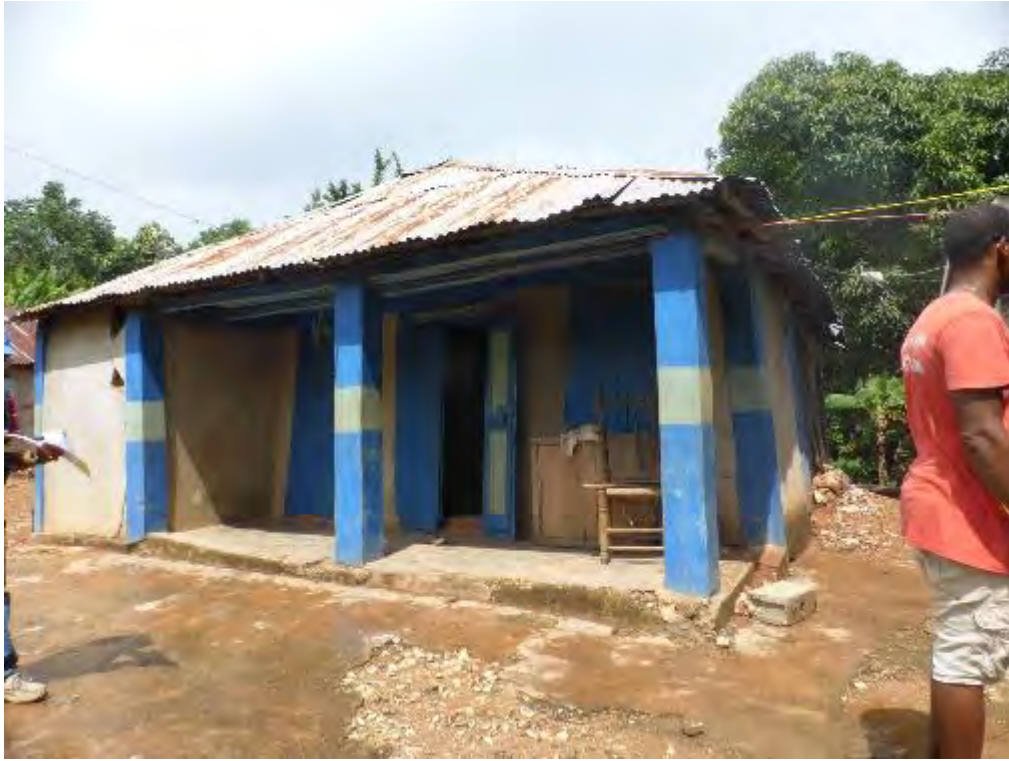
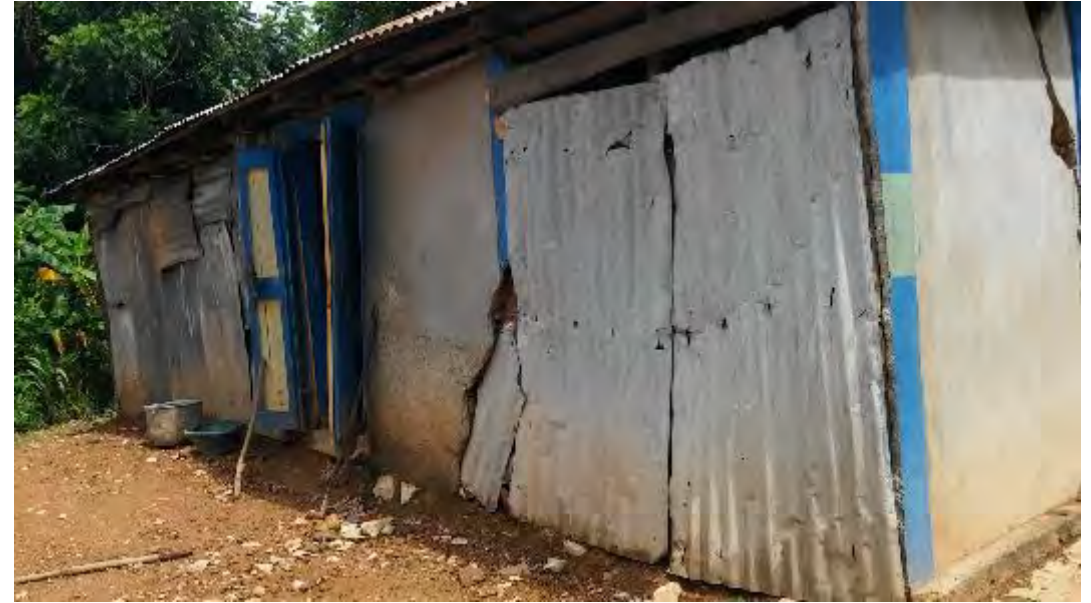
Maison OB traditionnelle dont la moitié des remplissages ont été endommagés et remplacés par des tôles.

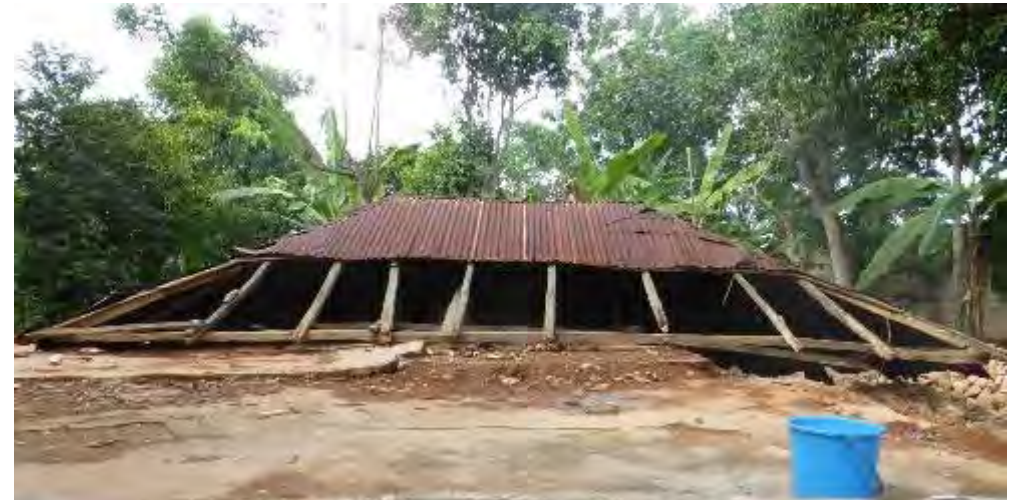
Maison OB traditionnelle détruite. Une partie des tôles ont été récupérées

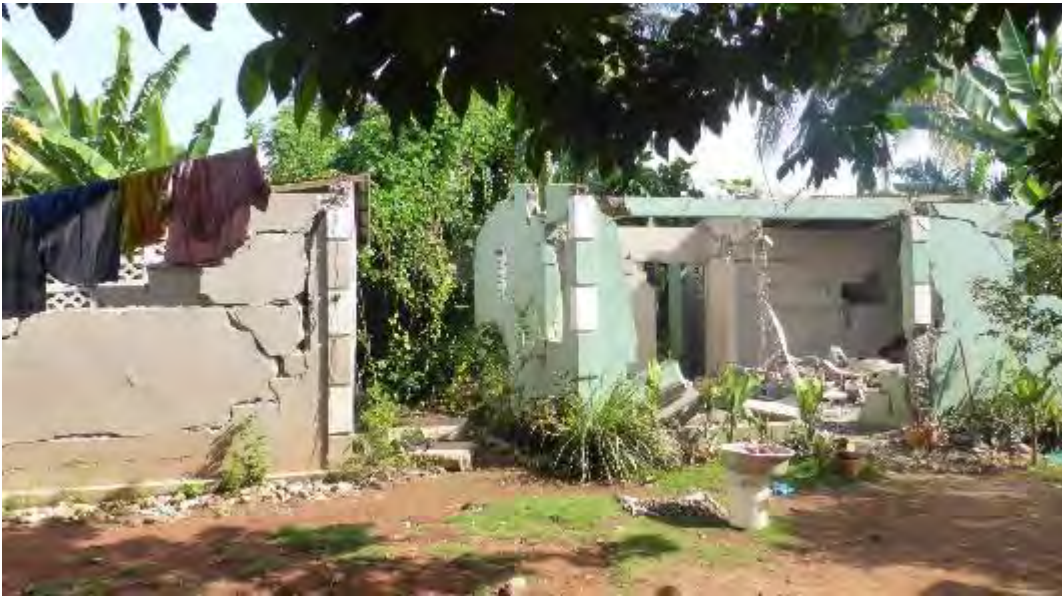
Deux maisons « FFTP » sévèrement endommagées. Les habitants ont récupéré le bois de charpente et les portes pour leurs abris temporaires.

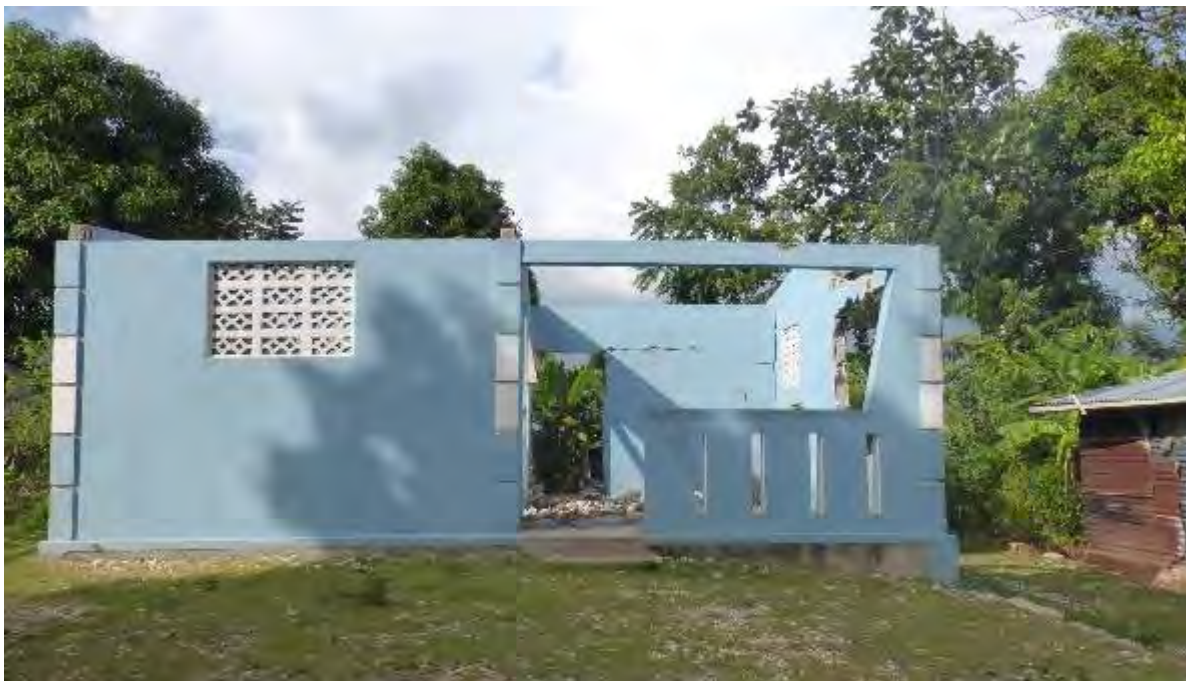
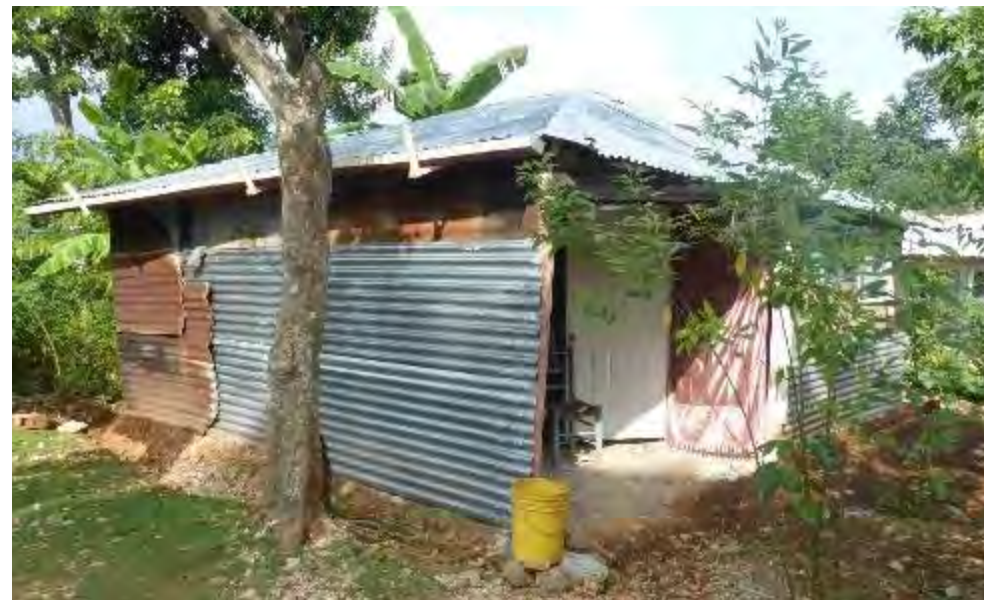
Maison « FFTP », dont le propriétaire a récupéré les tôles et portes pour son logement temporaire

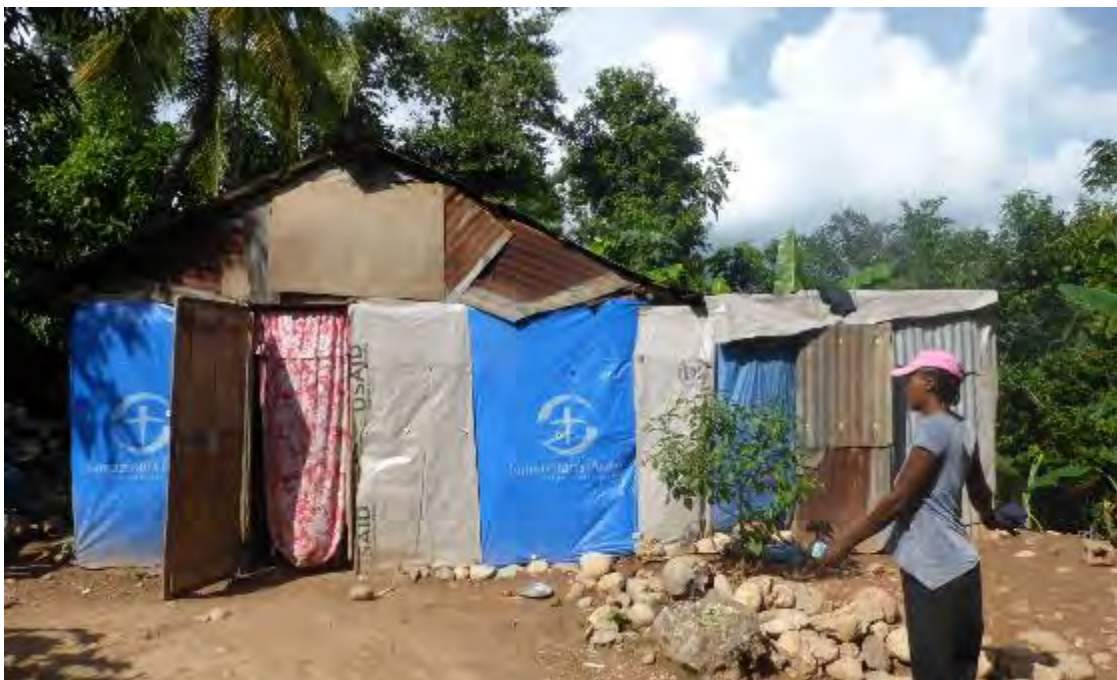
Logement temporaire construit 2-3 semaines après le séisme à partir du bois, des tôles, portes et bâches de la maison. Elle a payé un bès et a cloué les bâches.
La maison traditionnelle originale avait été très endommagée par Matthew (remplissage et toit) et la propriétaire n'avait pas réparé les murs (utilisation des bâches)/ dont le propriétaire a récupéré les tôles et portes pour son logement temporaire

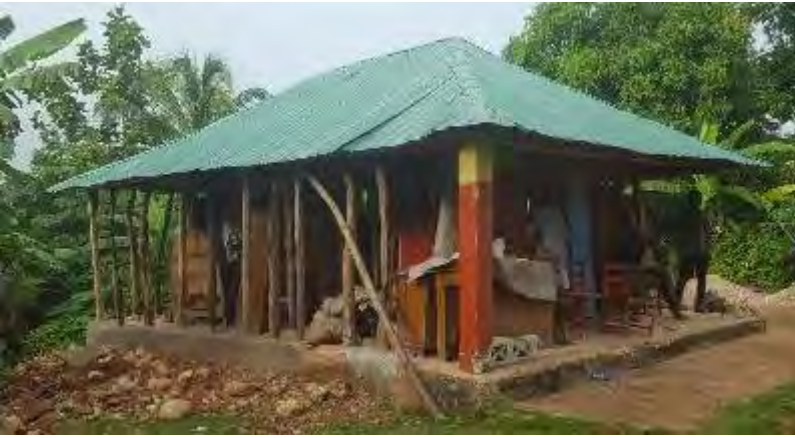
Maison OB traditionnelle dont le toit avait été endommagé par Matthew et réparé par le propriétaire. La maison a été fortement endommagée par le séisme et s'est penchée.

Les habitants occupent la cuisine qu'ils ont aménagée comme abri provisoire.

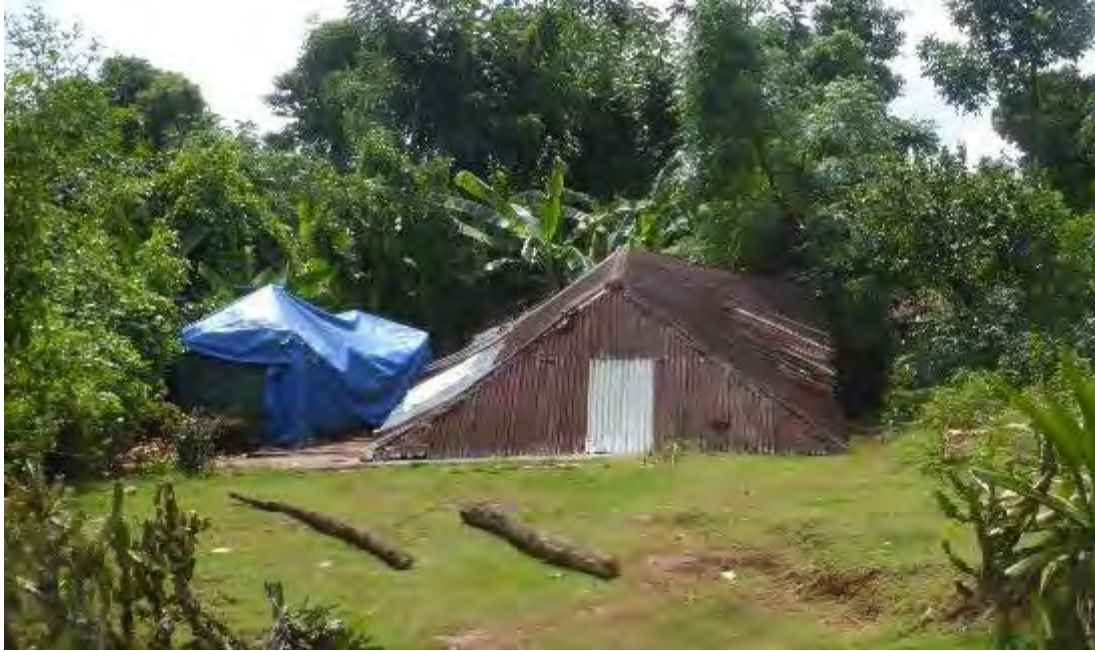
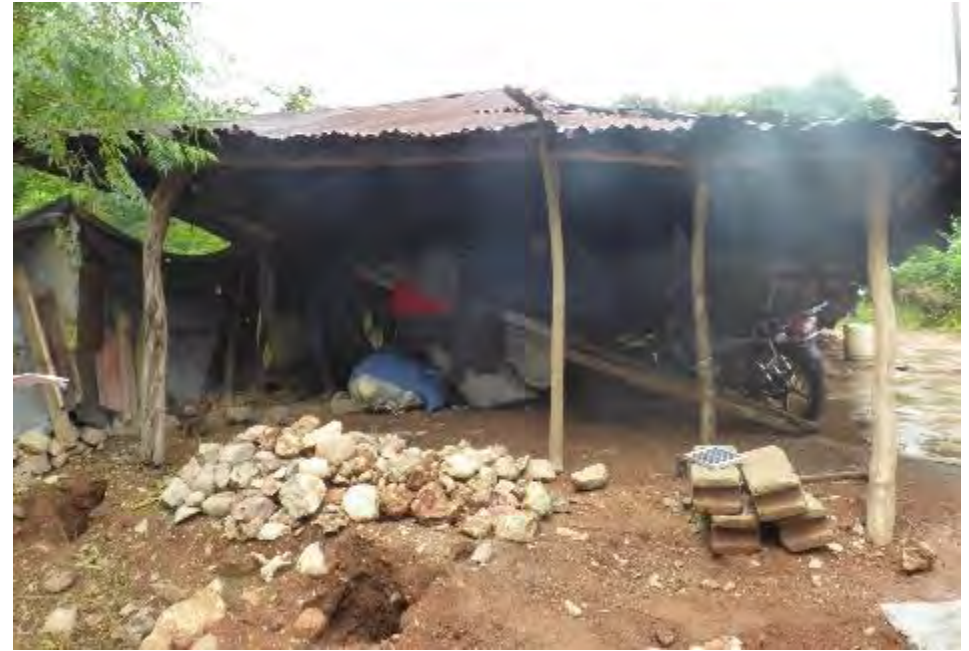
Maison OB traditionnelle détruite. Le toit a été soulevé pour récupérer les poteaux et les éléments personnels. Les matériaux (bois, pierres) ont été triés et stockés. Deux abris d'urgence ont été construits à côté. Un logement temporaire est en cours de construction (achat de bois, contrat avec un *bòs*). La fouille pour les poteaux était en cours.

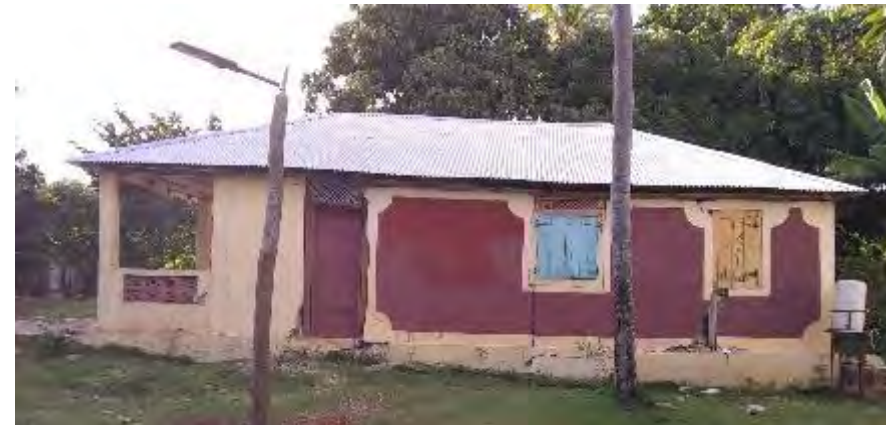
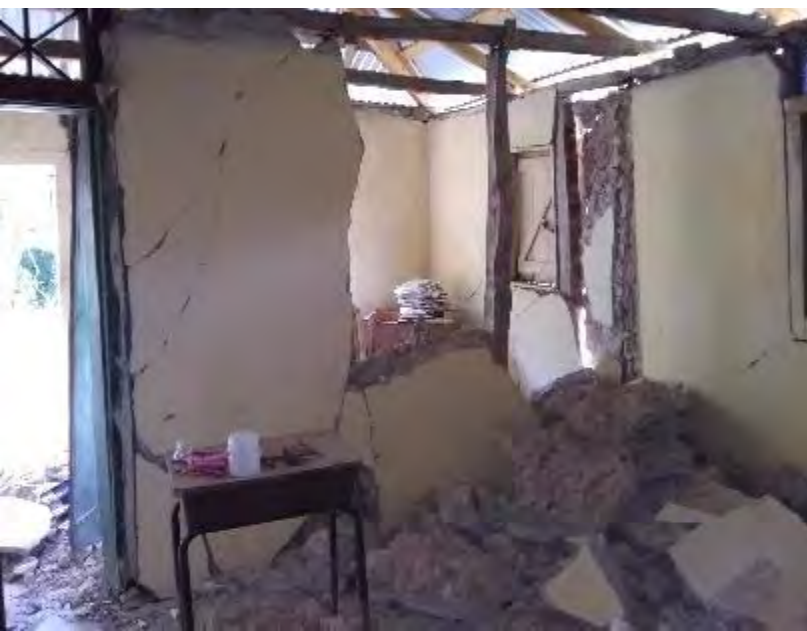
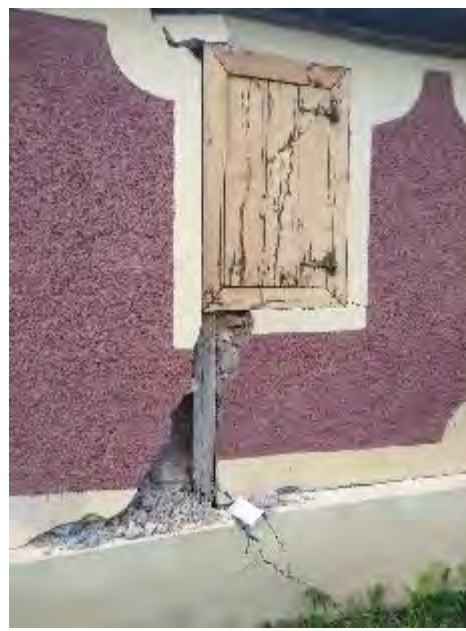
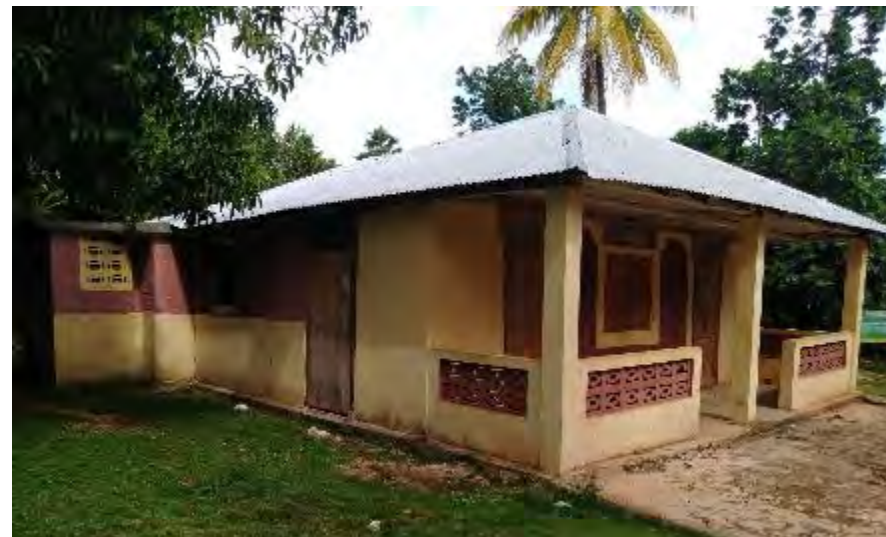
Maison OB traditionnelle, avec enduits ciment, construite il y a 80 ans environ. Elle a subi des dommages sur les panneaux à l'arrière et au niveau des cloisons intérieures.

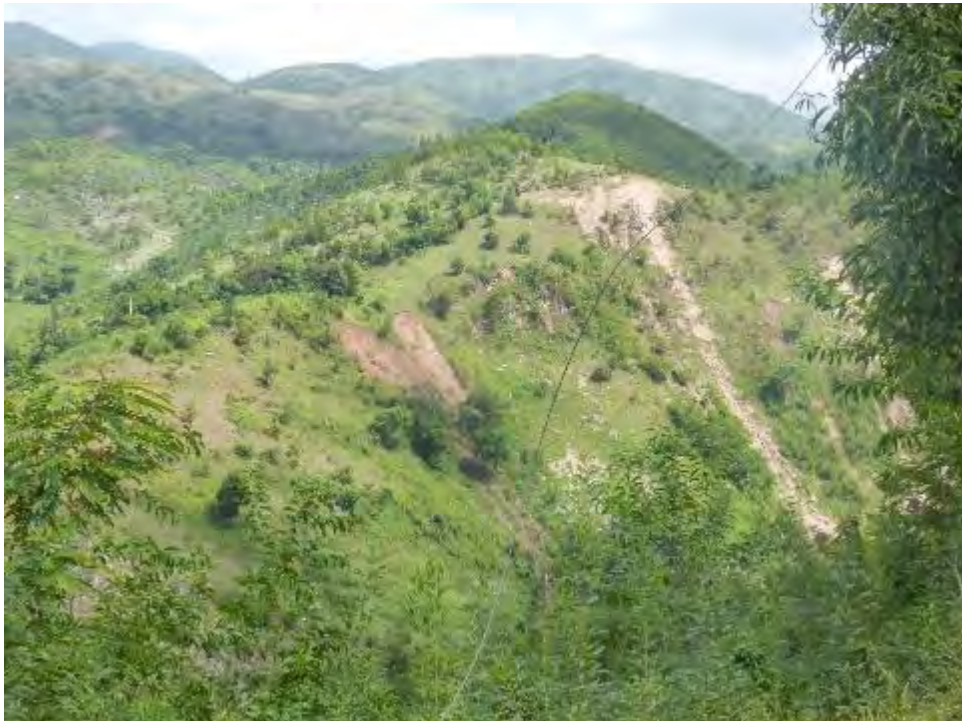
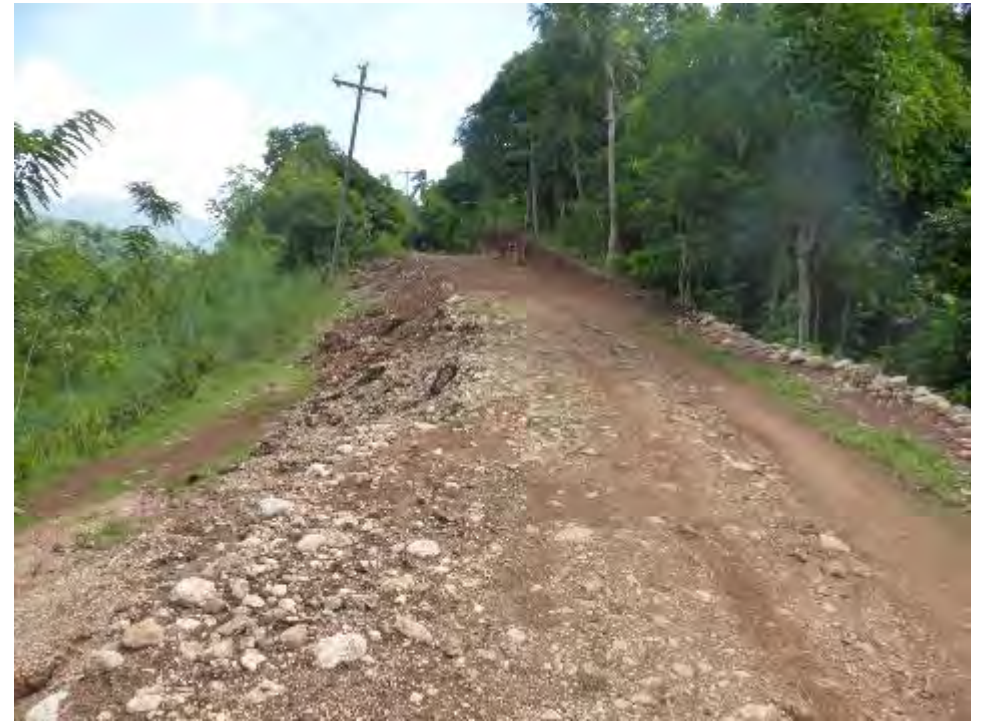
- Distance à l'épicentre : 39 km
- Il y a eu plusieurs morts et blessés (chiffres non connus).
- **Zone très fortement affectée**, plus fortement que Vilou : presque tous les bâtiments ont été endommagés et une majorité sont détruits. Y compris les maisons OB traditionnelles dont peu sont restées debout. Il est courant d'entendre dire que la zone de Marceline est celle qui a été la plus affectée. La traversée de Marceline même par la route nationale montre un environnement bâti presque entièrement dévasté, la route bitumée a aussi subi des dégâts.
- La route qui traverse la localité a été endommagée par endroits. La route depuis Marceline a subi des glissements de terrain.
- Des glissements de terrain sont aussi visibles sur les versants opposés.

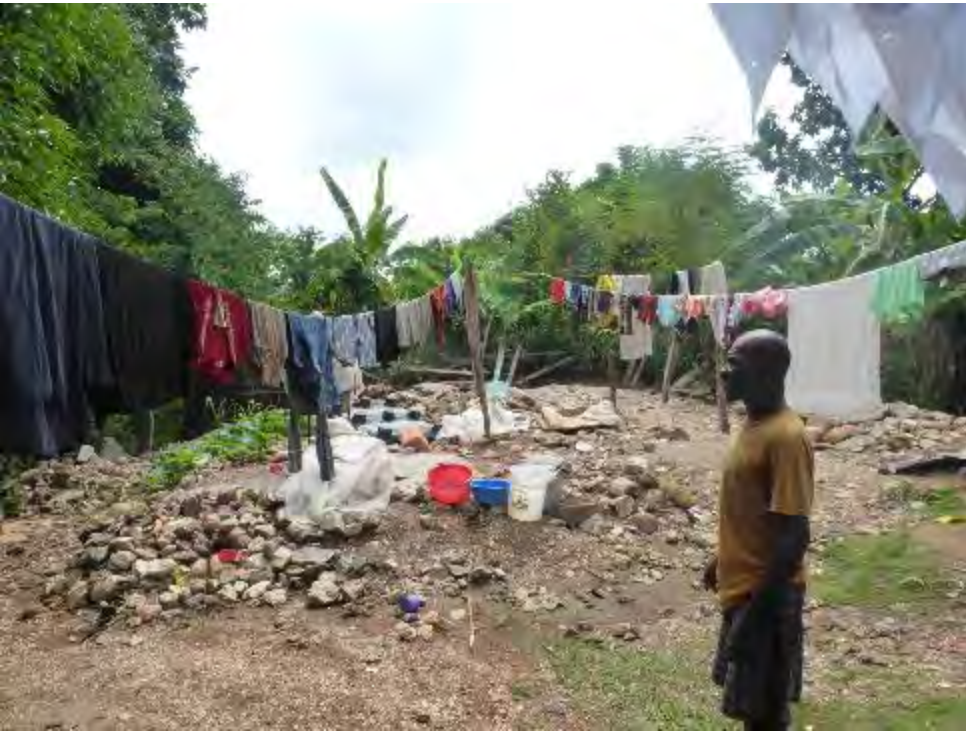
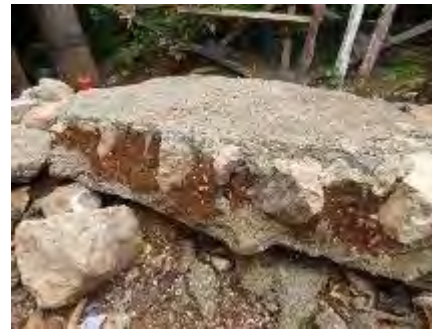
Maison OB traditionnelle détruite, dont le toit avait été réparé par AHAAMES après Matthew.
Le bois a été trié et en partie réutilisé, à l'exception des fermes en bois importé fournies par l'ONG.
Remplissage épais (15 cm) avec enduit ciment.

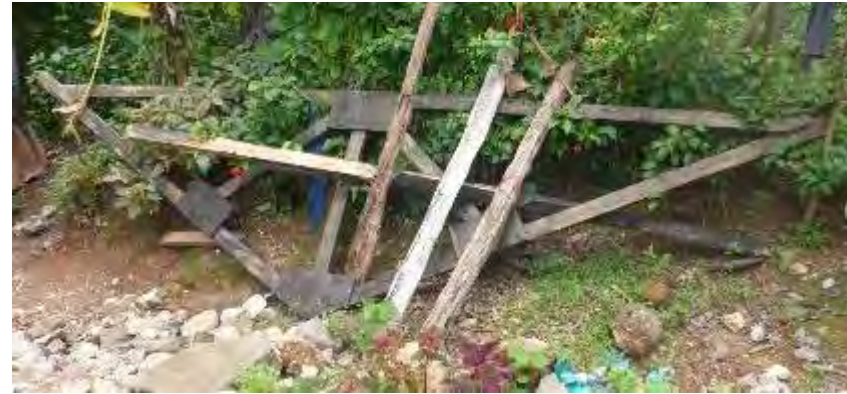
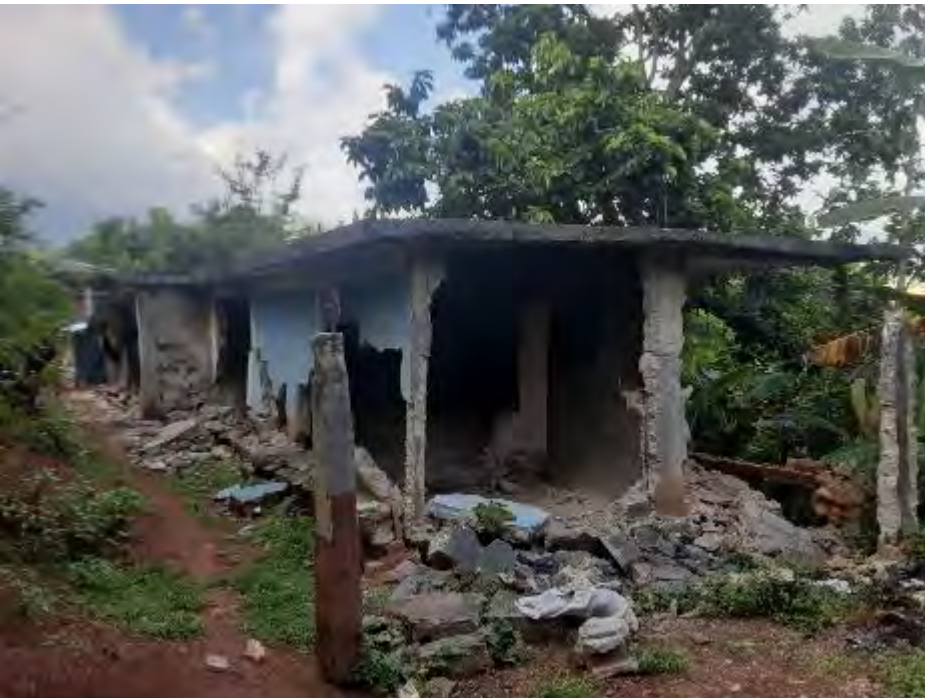
Maison en ossature béton et maçonnerie de blocs / dalle béton très endommagée

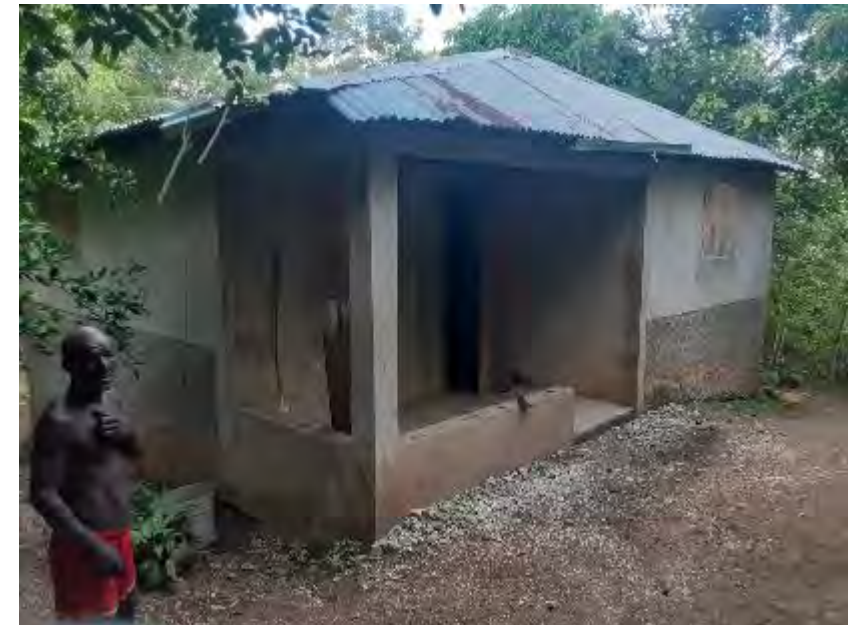
Maison en ossature béton et maçonnerie de blocs sans dommages

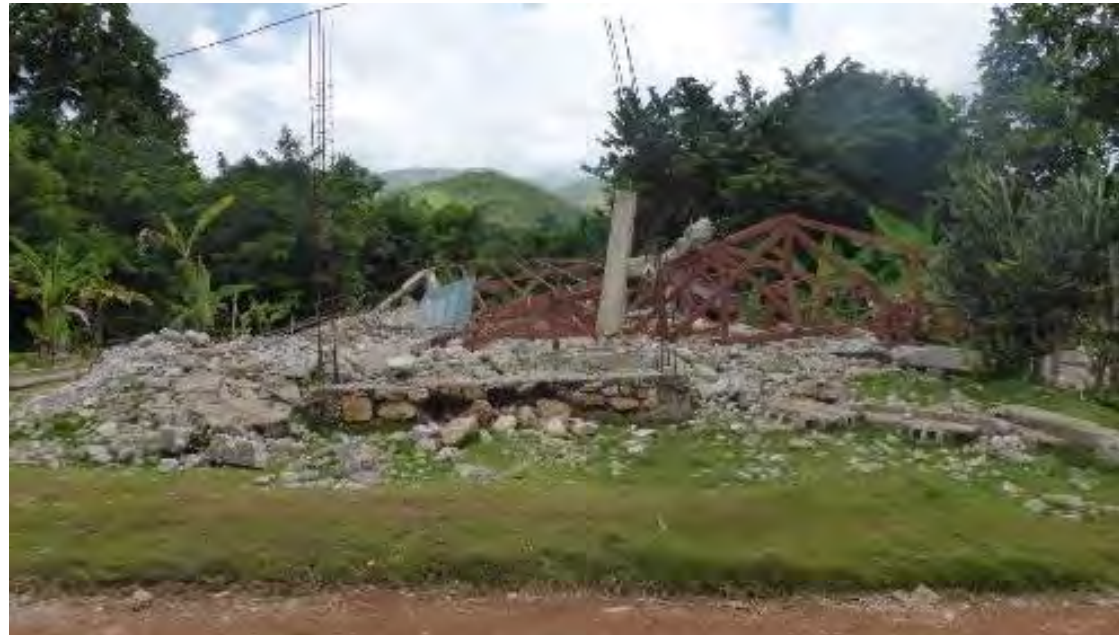
Église détruite

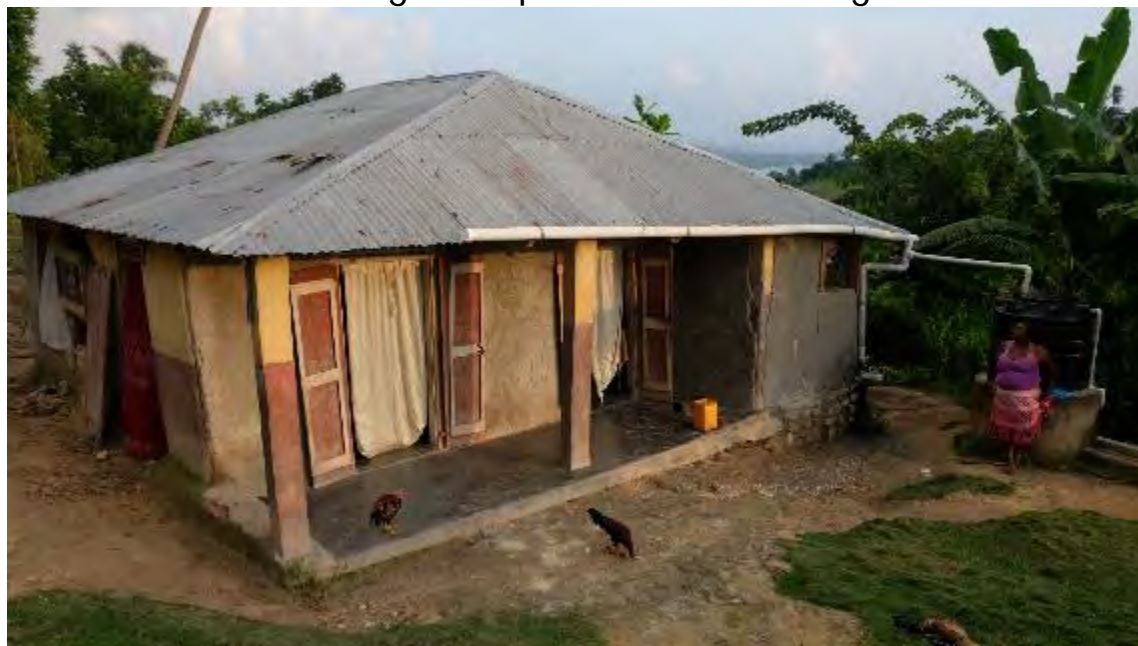
Ci-dessous, bétonnage des poteaux bois de la galerie

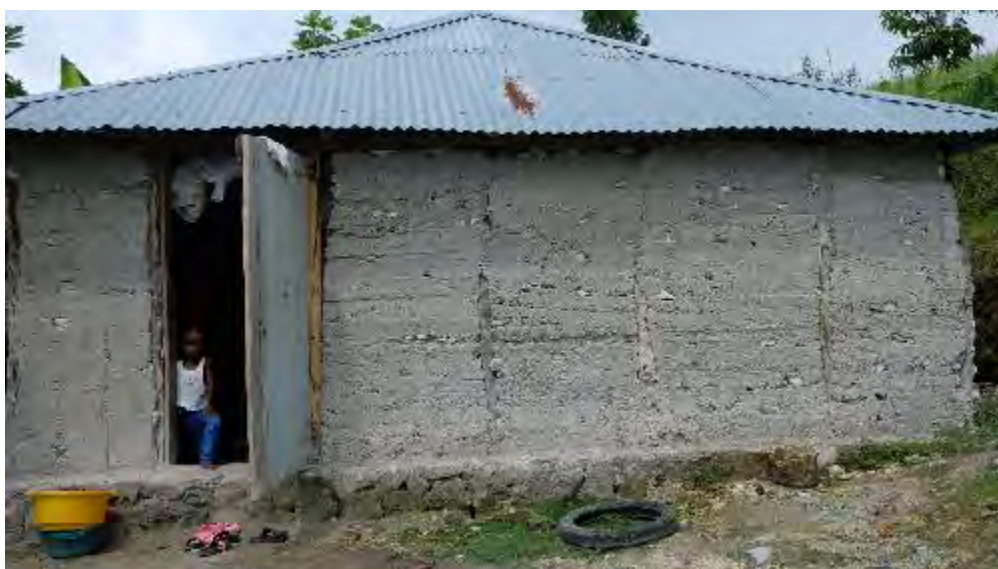
Abondance de mortier de ciment recouvrant quasiment l'ossature bois. Au final, aspect d'une maison en blocs de ciment

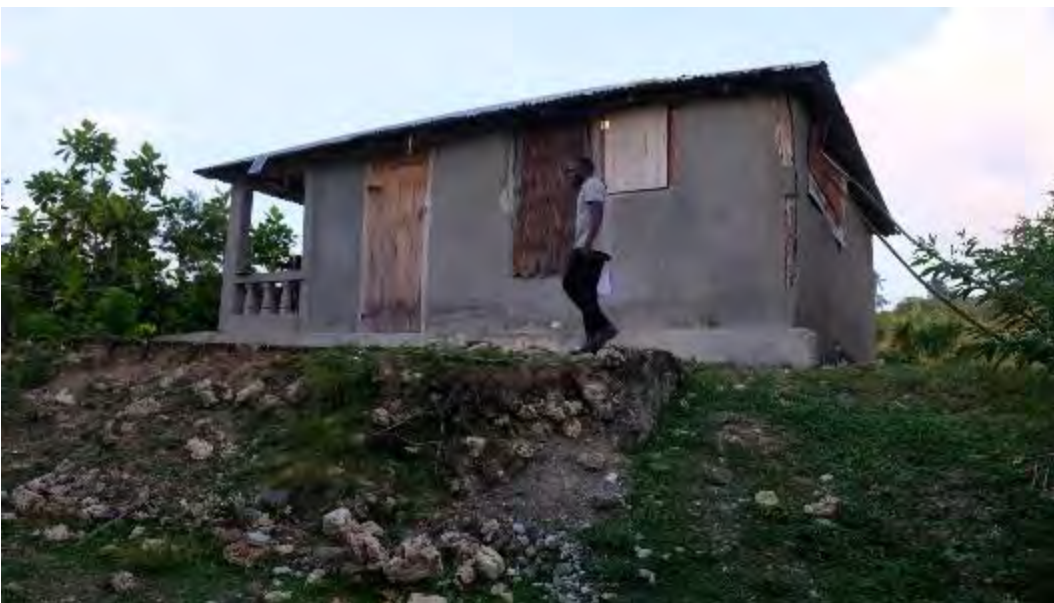
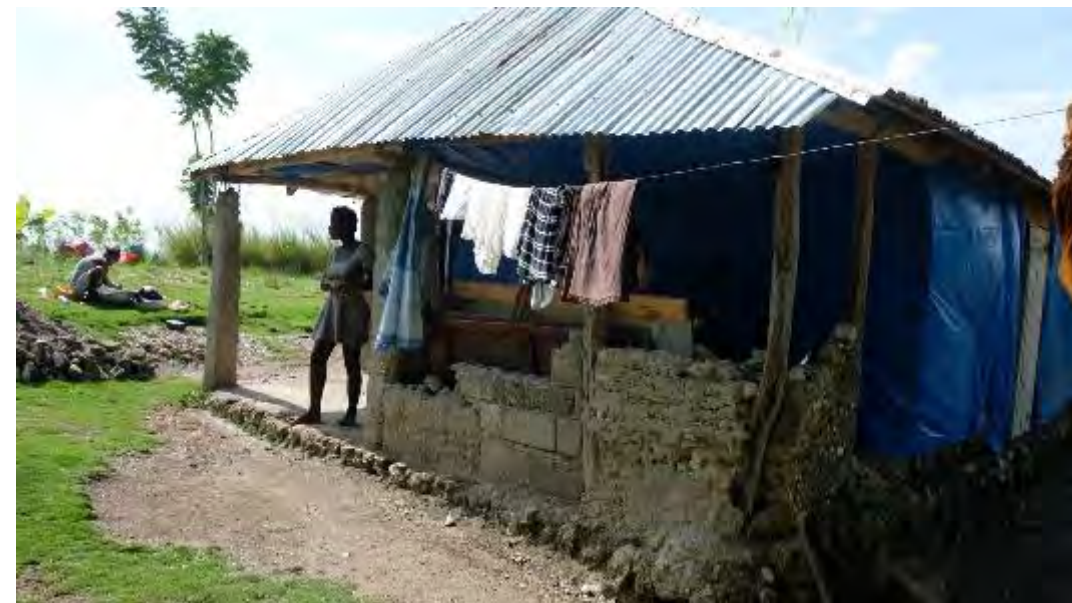
- Remplacement de certains poteaux bois par des poteaux béton, notamment sur la galerie
- Enduits ciment couvrant toute la façade
- Remplissage maçonnés au ciment
- Remplissage en blocs ciment
- Fermeture progressive de la galerie pour en faire une pièce de vie

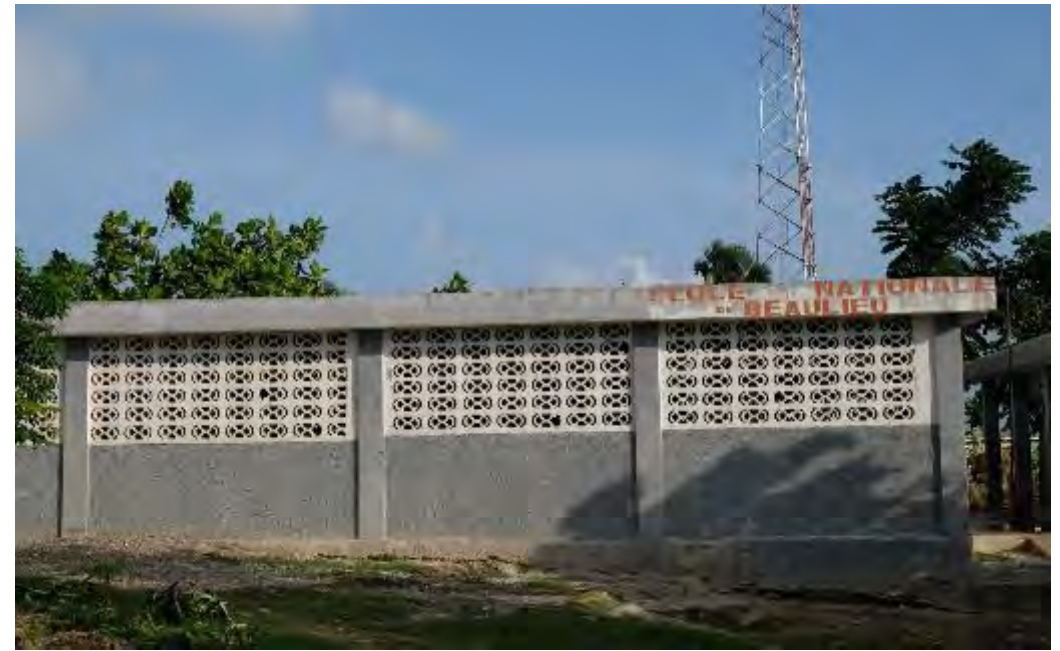
Église

- Eglise et école détruites,
- **Zone peu affectée** : la plupart des maisons n'ont pas ou peu de dommages. Contraste avec les bâtiments communautaires qui eux, sont détruits.
- Quelques maisons OB traditionnelles dont les remplissages sont plus endommagés.
- Il est parfois difficile de distinguer les dommages causés par Matthew et ceux causés par le séisme. Certaines familles vivent encore dans des logements temporaires ou ont fait des réparations temporaires (bâches, tôles) au niveau des murs endommagés. Les vulnérabilités causées par Matthew sont probablement à l'origine d'endommagements plus importants qu'attendus sur certaines maisons.
- Les maisons « TCLA » n'ont pas subi de dommages ou très peu.

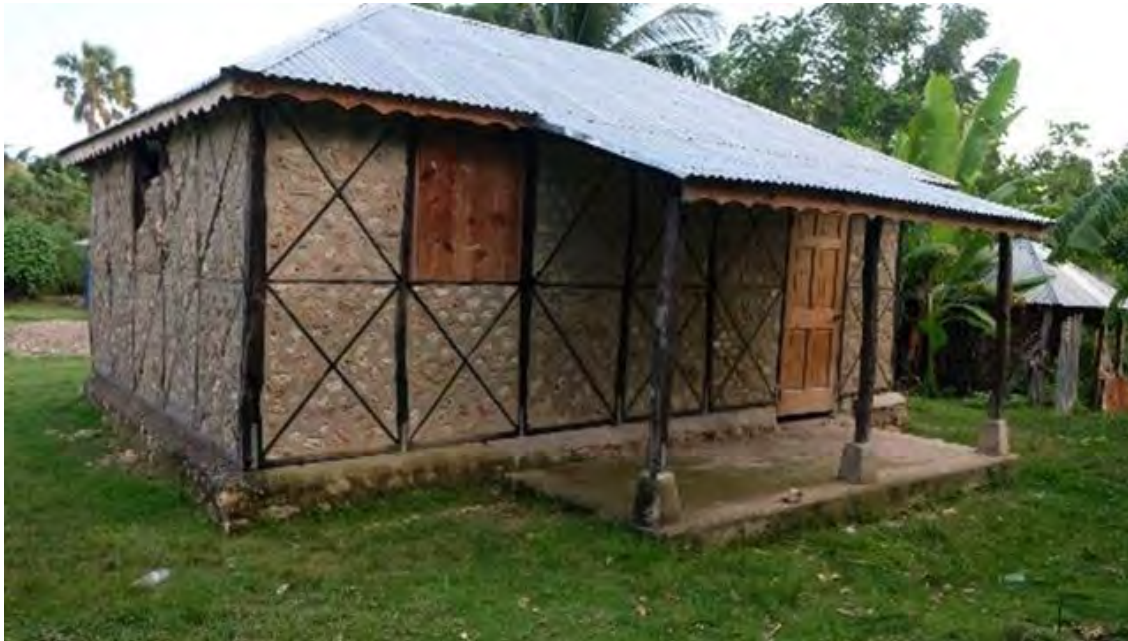
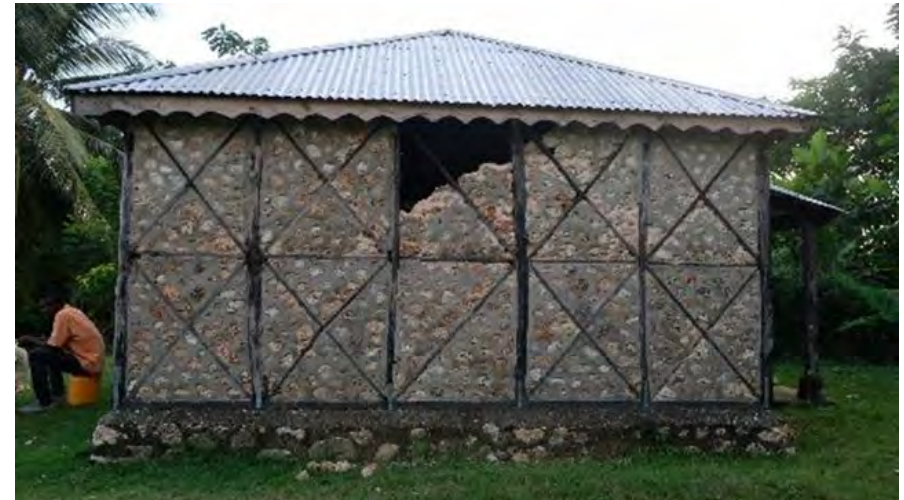
- Utilisation partielle, mais judicieuse du bois local (ossature principale, poteaux d'angles).
- Déchaussement du solin rapporté au pied de la lisse basse. Mise en œuvre contraire à la bonne pratique, le solin devant être maçonné et liaisonné avec le soubassement. La forme de finition (pente) favorise l'écoulement rapide des eaux.
- Hauteur de soubassements peu élevé.

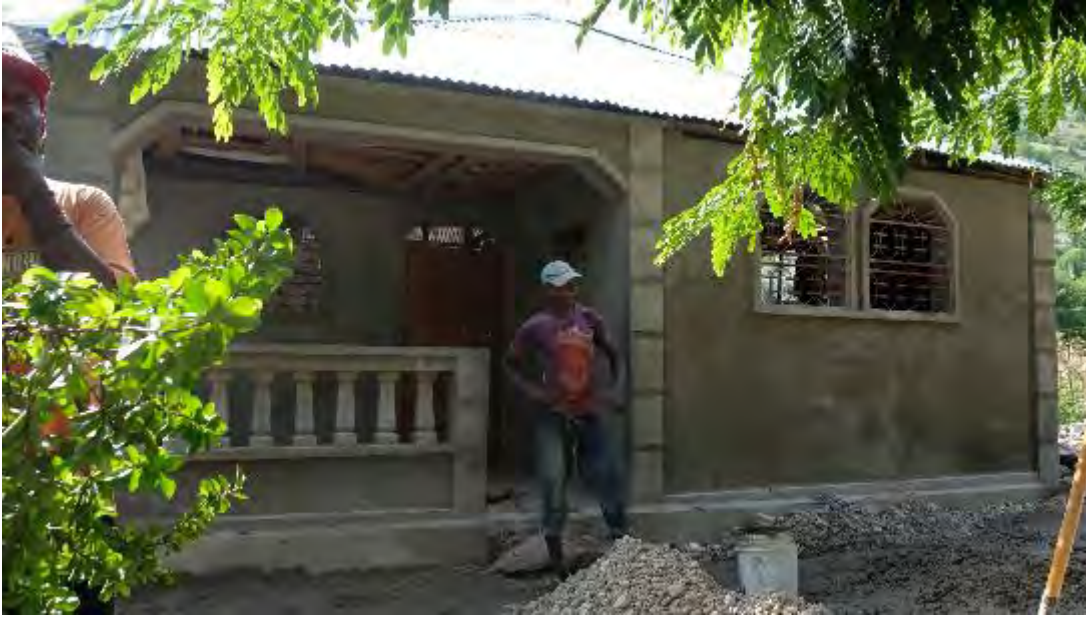
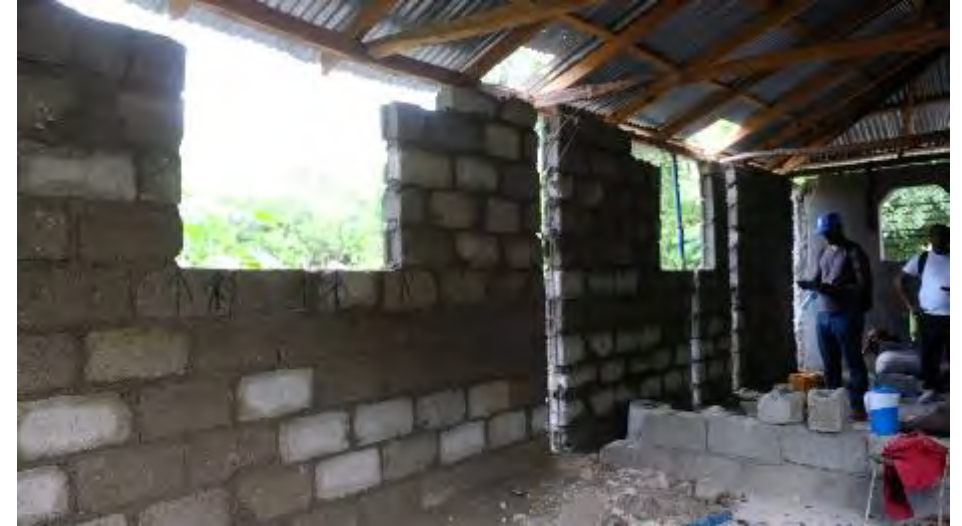
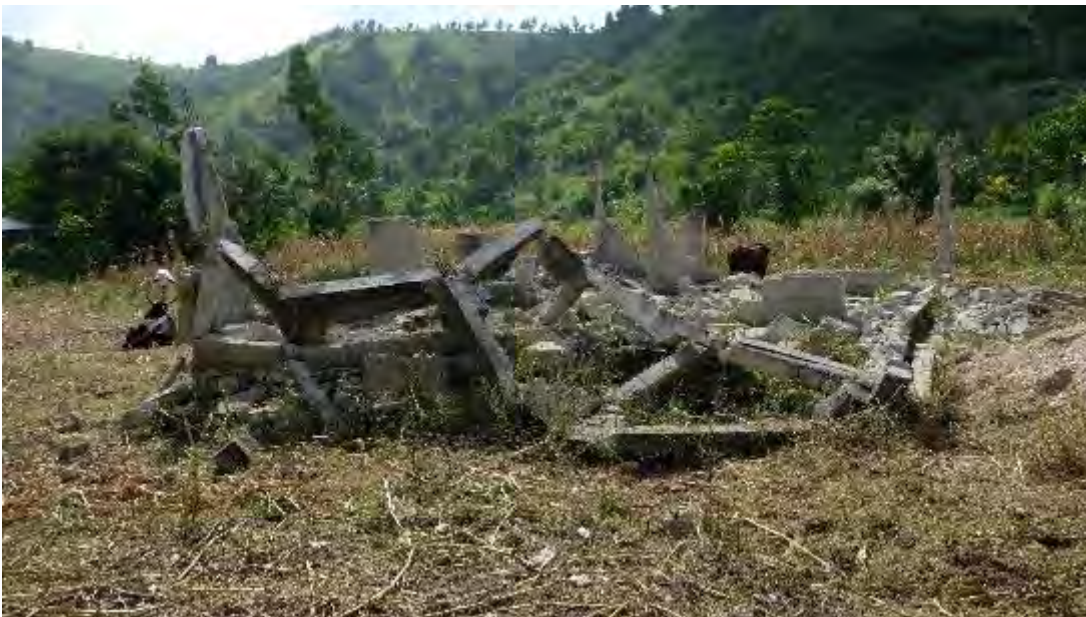
Maisons en blocs en cours de réparation, ne répondant pas aux normes de construction de la maçonnerie para-sinistres.
