ANALYSE DE LA SITUATION RELATIVE À L'HABITAT DANS LES ZONES AFFECTÉES PAR LE SÉISME DU 14 AOÛT 2021 EN HAÏTI

Synthèse des activités de diagnostic menées du 21 au 31 octobre 2021

- Florie Dejeant, ingénieur, experte CRAterre
- Christian Belinga Nko'o, architecte DPLG, expert CRAterre,

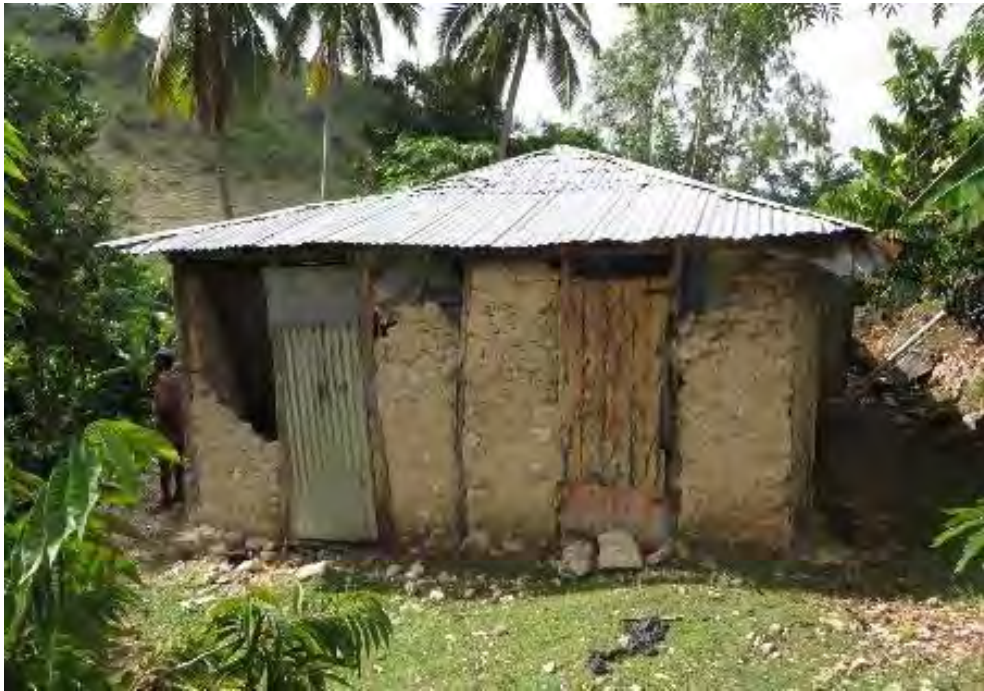
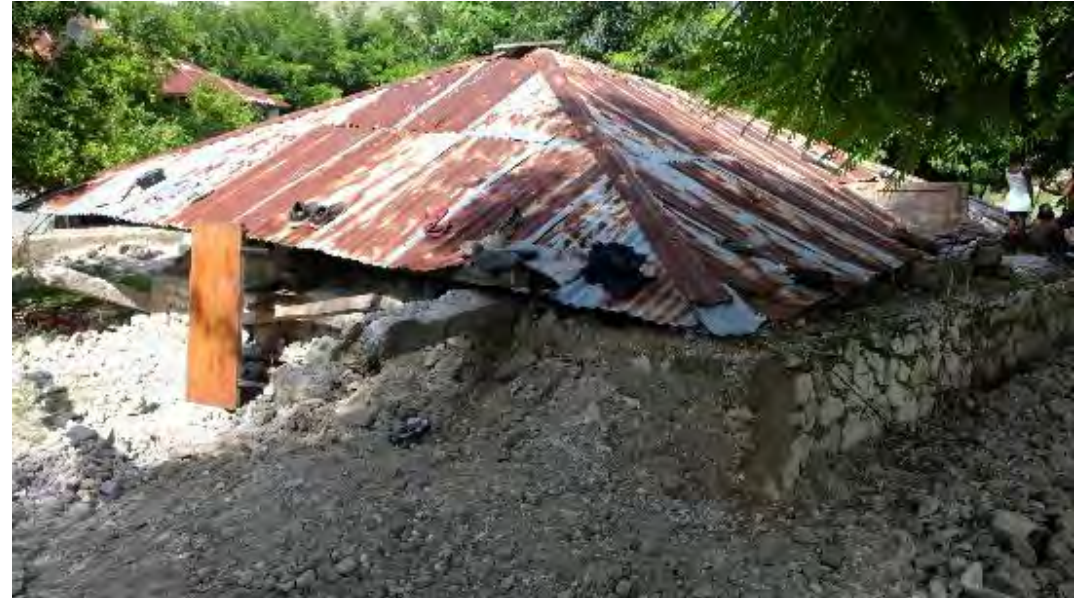
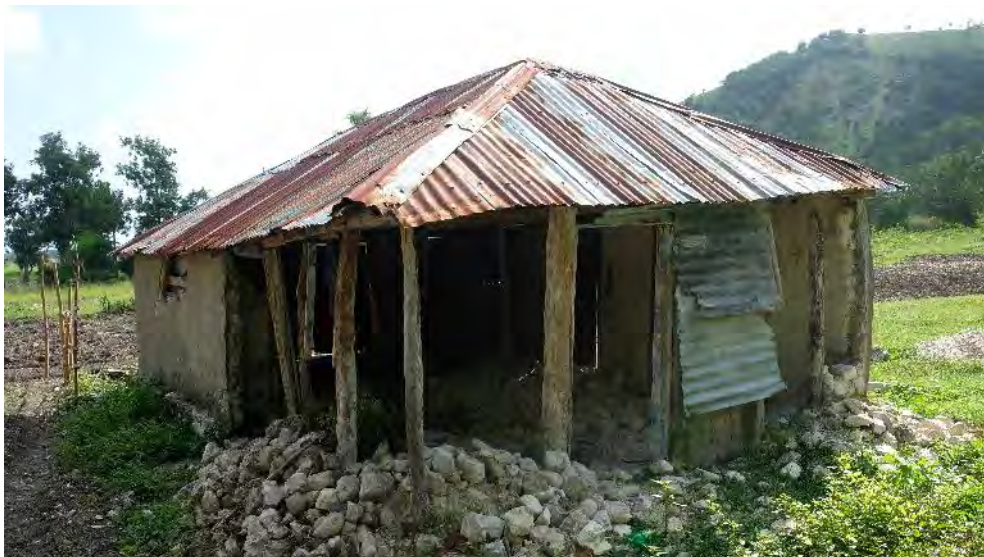
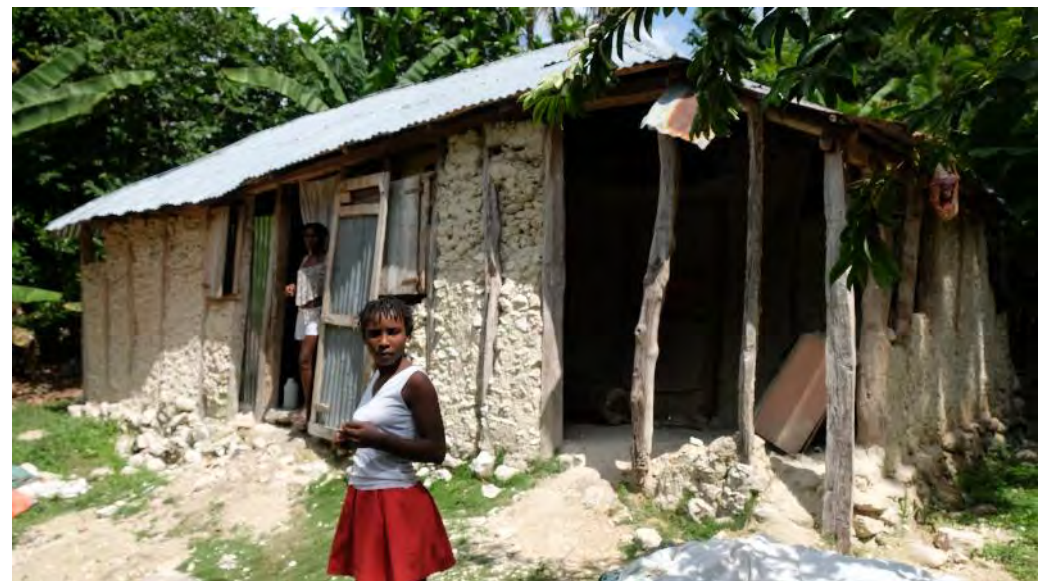
- Dans la zone des mornes, la plupart des maisons OB traditionnelles ont eu les remplissages endommagés pour une grande partie, mais la structure n'a pas été endommagée.

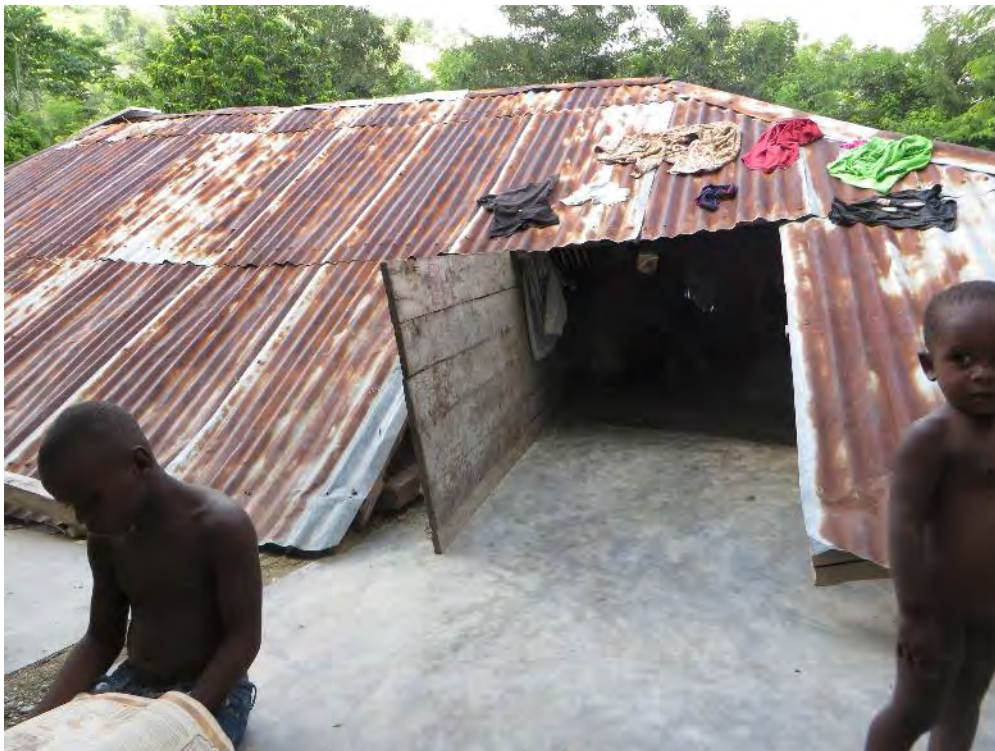
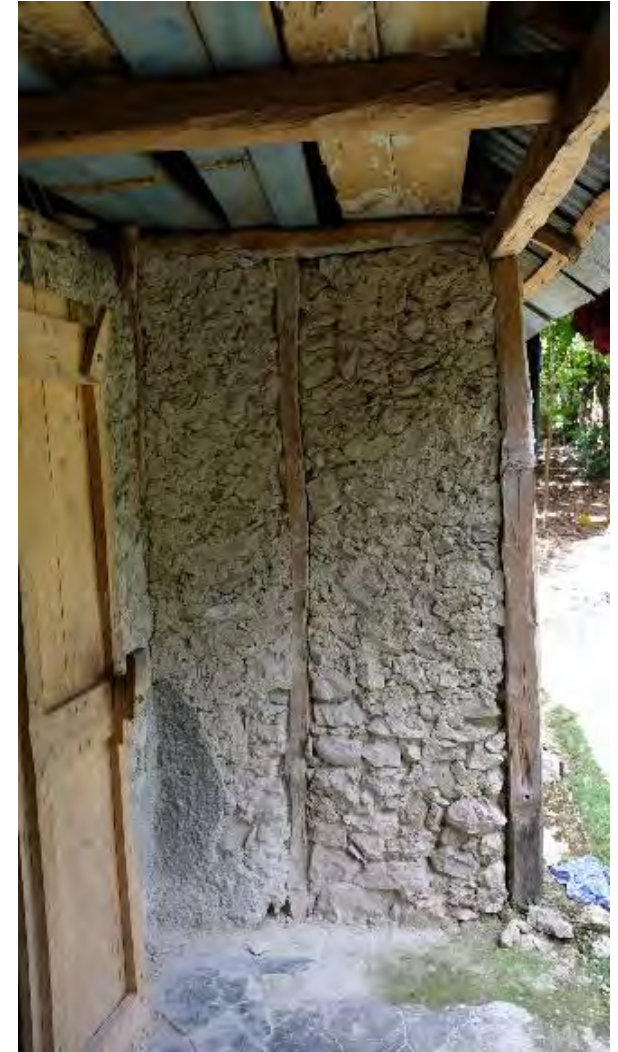
Réalisation d'une porte d'entrée sous la toiture effondrée pour aménager un abri

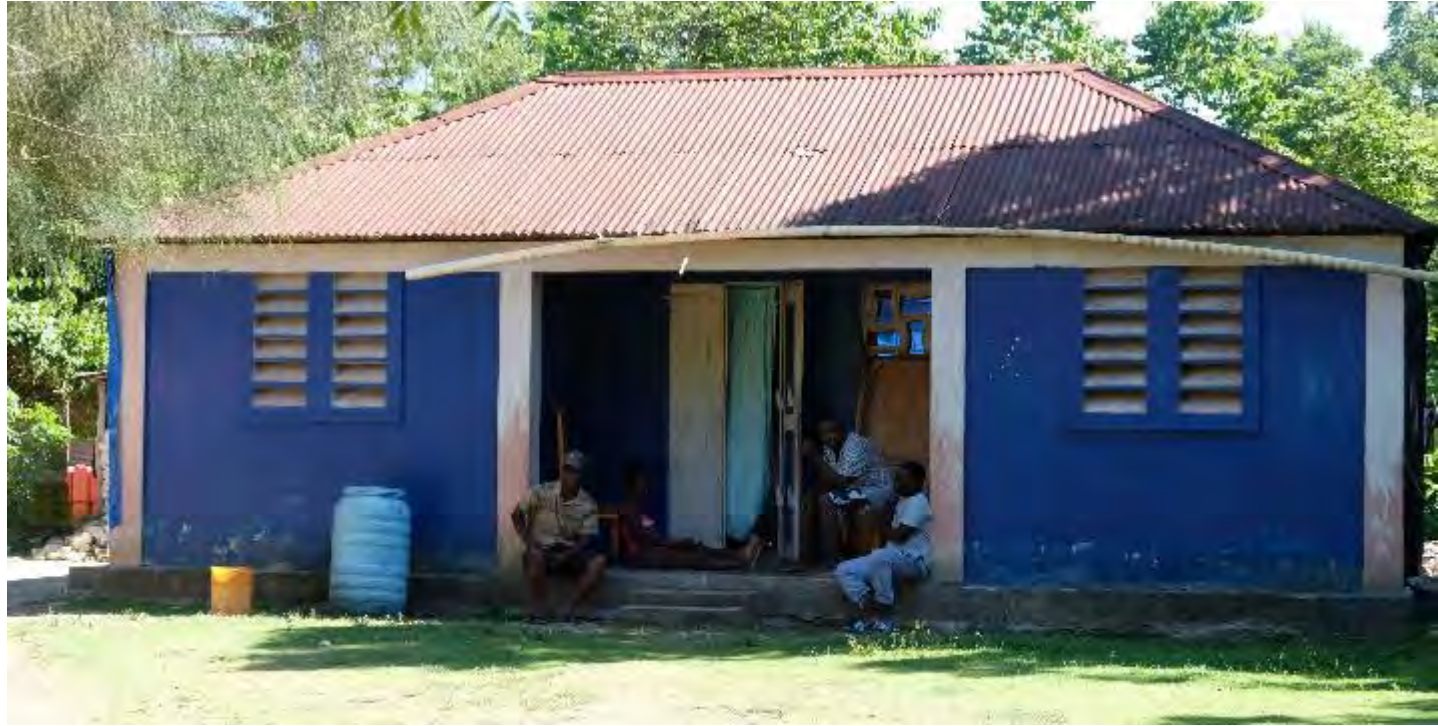
Modifications en blocs de maisons
OB traditionnelles anciennes:
reconstruction d'une façade entière
en blocs, poteaux des galeries en
béton, etc.

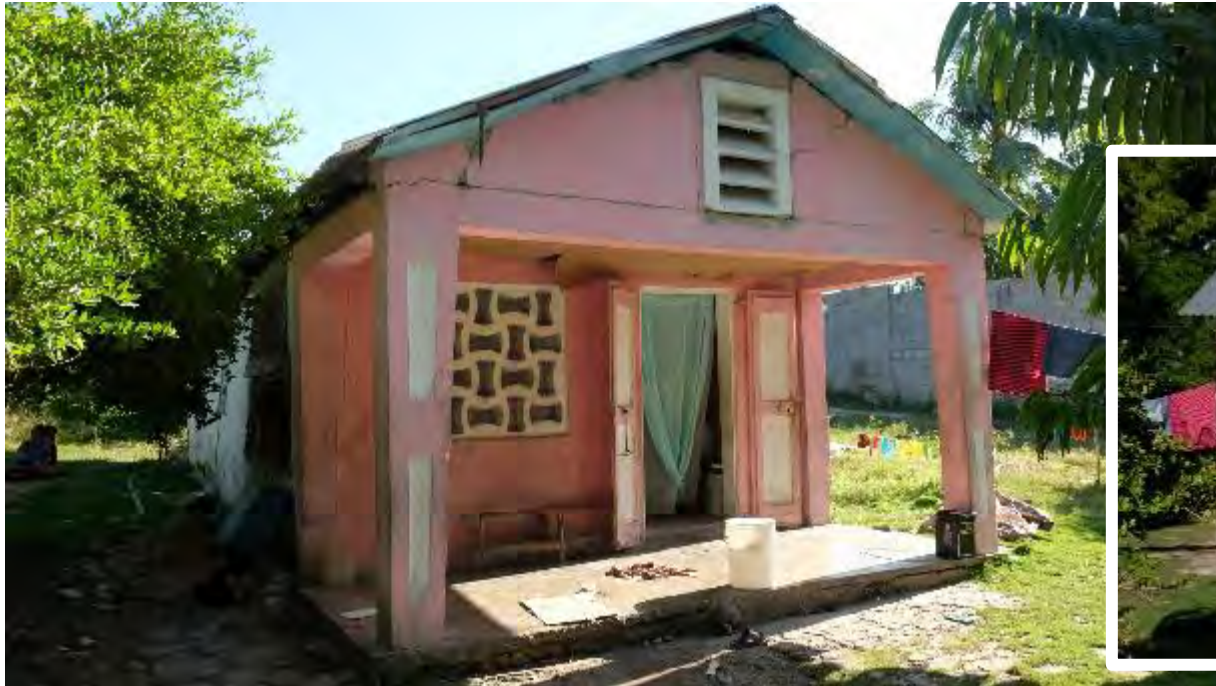
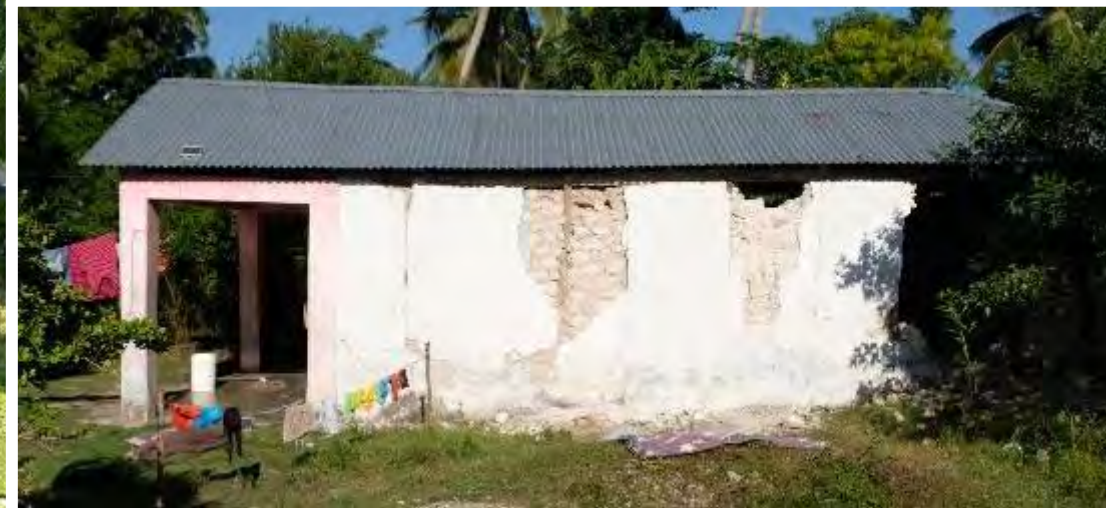
Phénomène de durcification de la galerie orientée vers la rue

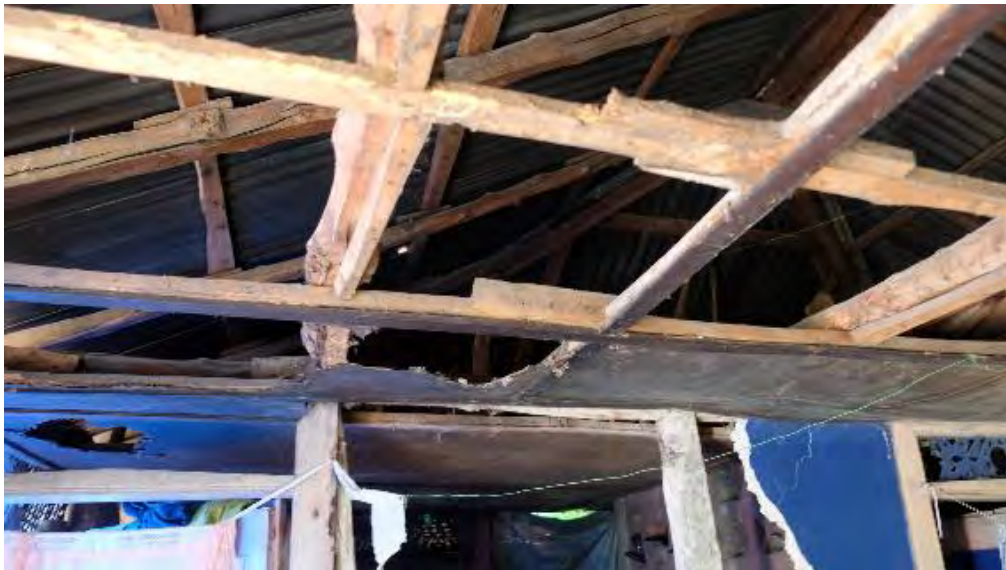
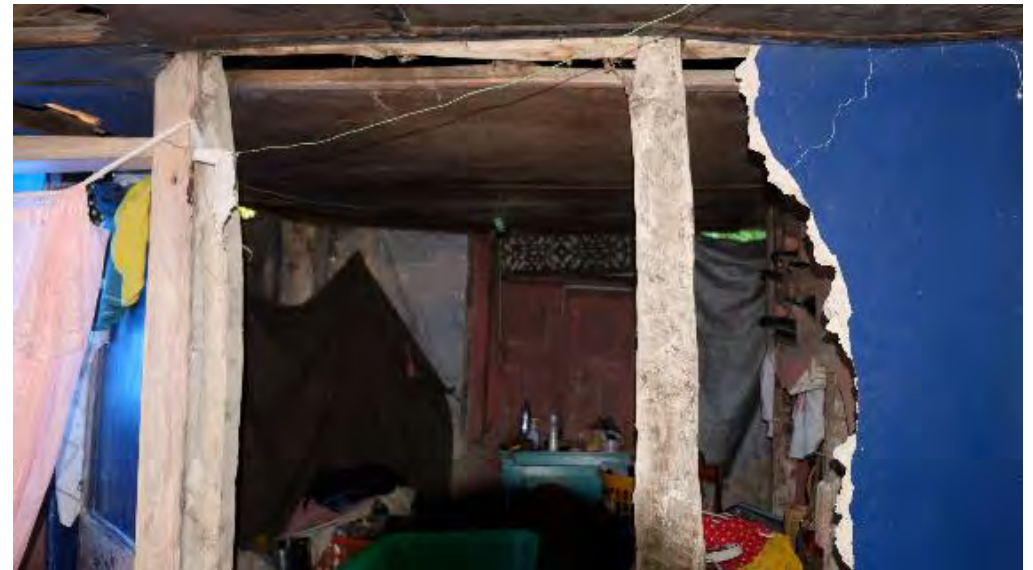
MISERNE, Commune des Cayes, 5^{ème} section Mercy

Maison traditionnelles en OB : endommagements au niveau des remplissage des panneaux intérieurs et extérieurs.
Fermeture des ouvertures avec des bâches.

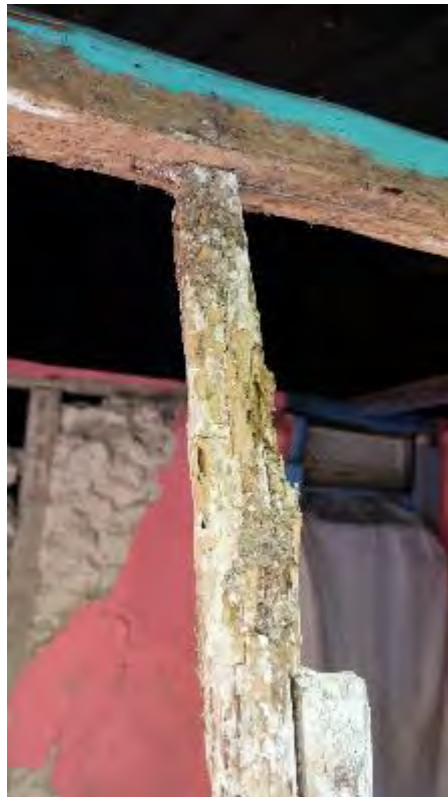
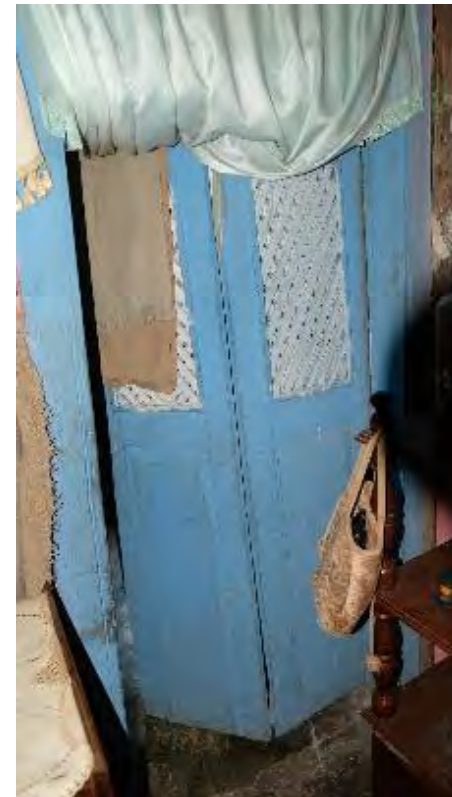
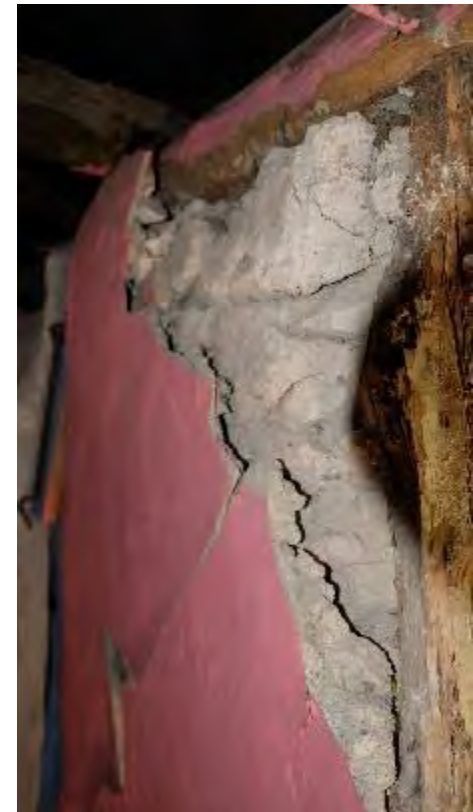
Mauvais état de conservation des bois. Enduit ciment sur mortier en tuf. Surcharge pondérale de la structure OB.

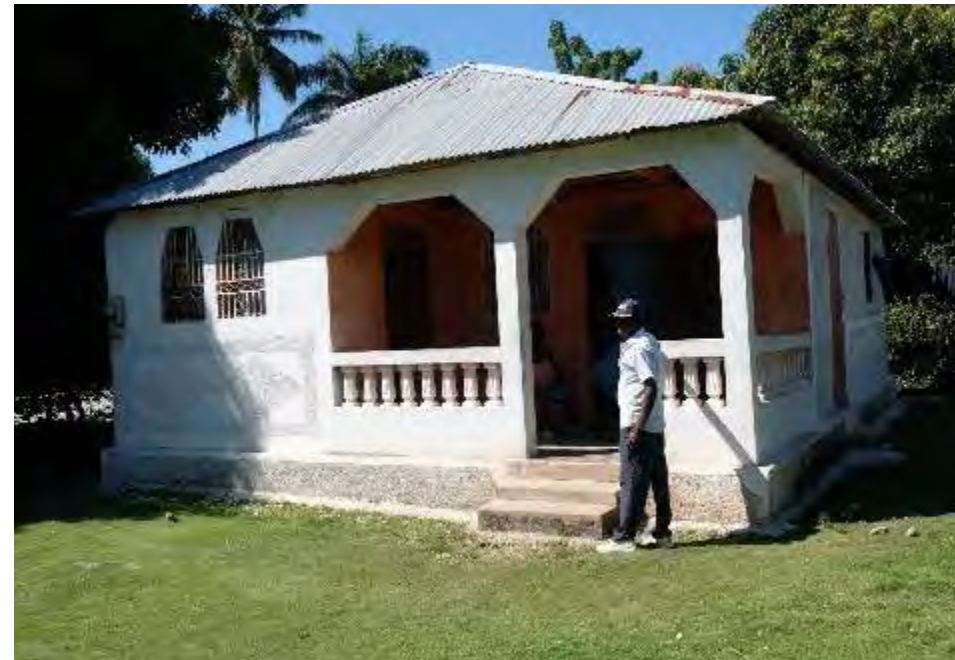
MISERNE, Commune des Cayes, 5^{ème} section Mercy

Maison maçonnerie simple de blocs + tôles, légèrement endommagée (fissures, enduits, cloisons)

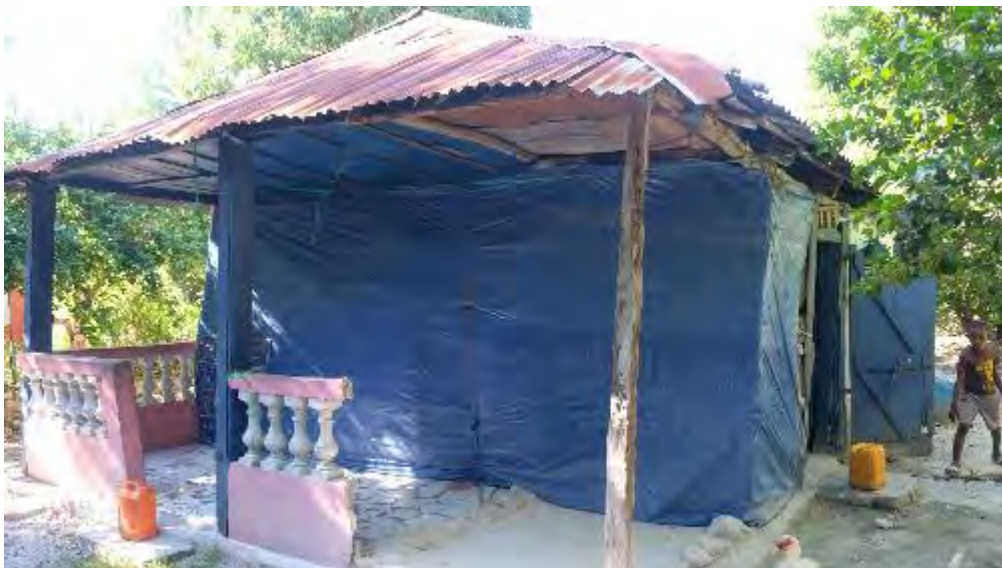
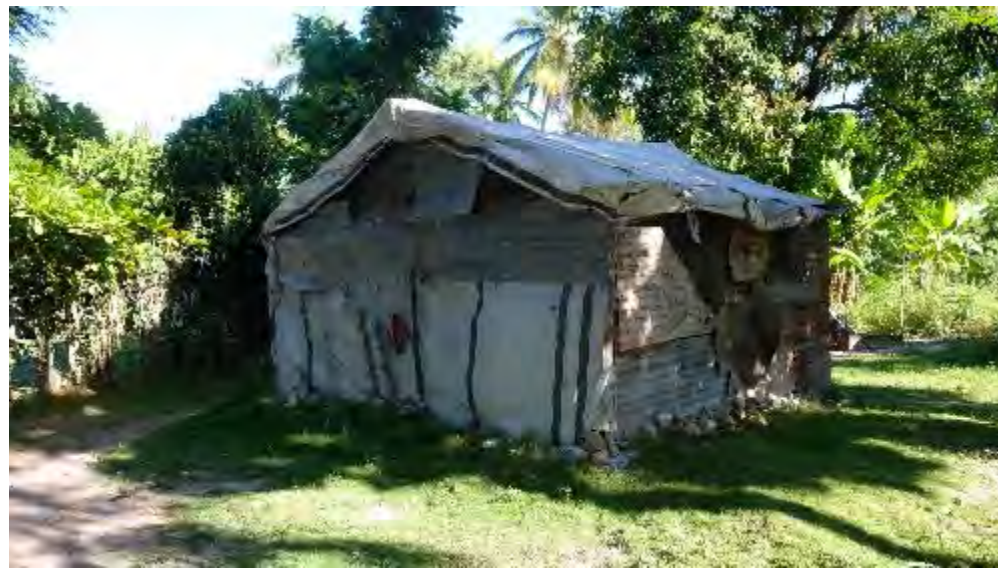
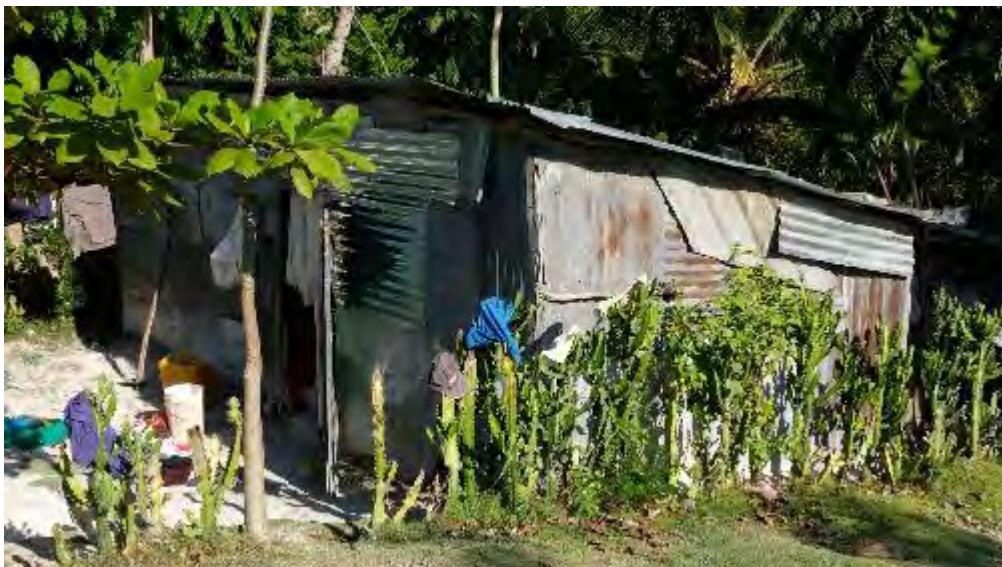
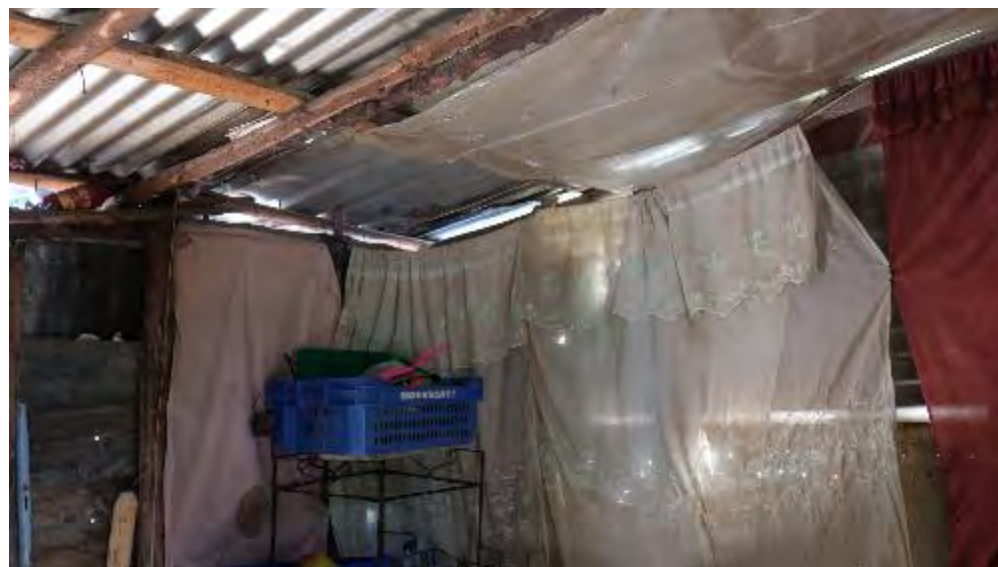
Différentes stratégies de construction d'abris dans la zone : récupération des tôles / mélange tôles et bâches / utilisation de la bâche sur la structure encore debout de la maison en OB.
